**SI 0078**  
Sadece uzman personel için!  
1/2

## HATALI EŞLEŞTİRME NEDENİYLE VAKUM POMPASI HASARLARI

AAB motor kodlu VW T4 motorda, silindir kapaklarında yapılan bir değişiklikten dolayı vakum pompalarında sık sık yanlış seçim söz konusu olmaktadır. Yanlış pompaların monte edilmesi halinde şikayetler kabul edilmez.

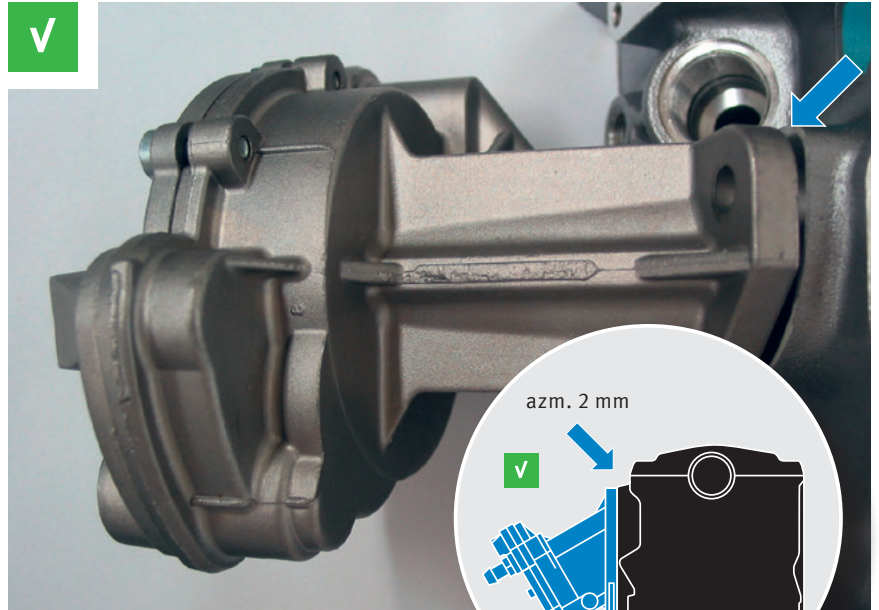
Şek. 4: Doğru seçim durumunda montaj

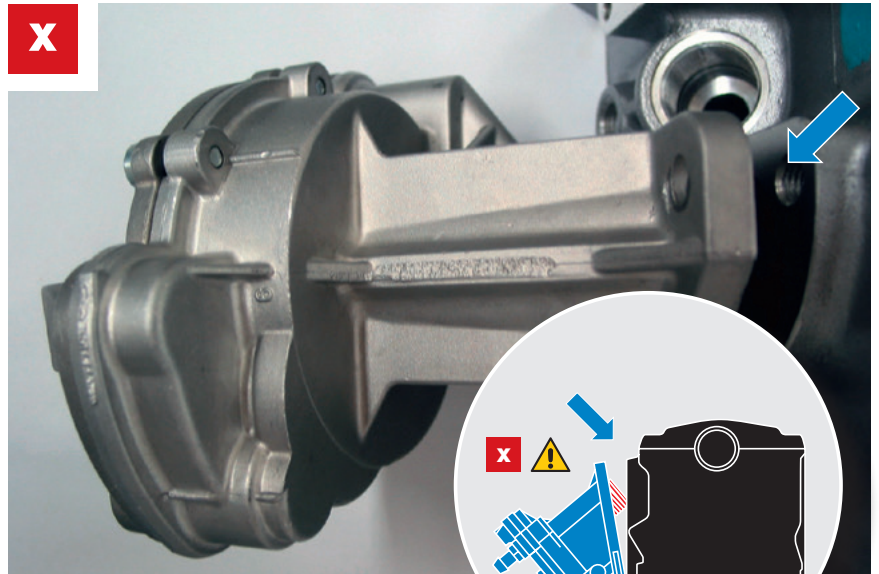
Eğer kam montaj esnasında ara itici kolun karşı tarafındaki kısımda durduğu halde, vakum pompası yoğun güç uygulanmadan flanşa bastırılamıyorsa (yakl. 5 mm boşluk), büyük bir olasılıkla yanlış seçim söz konusudur.

Şek. 5: Yanlış seçim durumunda doğru montaj yapılması mümkün değildir

**Mutlaka şasi numarası, araç tescil tarihi ve/veya eski pompanın parça numarası kontrol edilmelidir!**

**Bu problemi kesinlikle ara itici kolda değişiklikler yaparak (örn. taşlama) çözmeye çalışmayın!**
