**SI 1569**  
仅针对专业人员!  
1/2

# SERVICE INFORMATION

## 油量指示表出错

### 燃油箱排气系统损坏造成断线

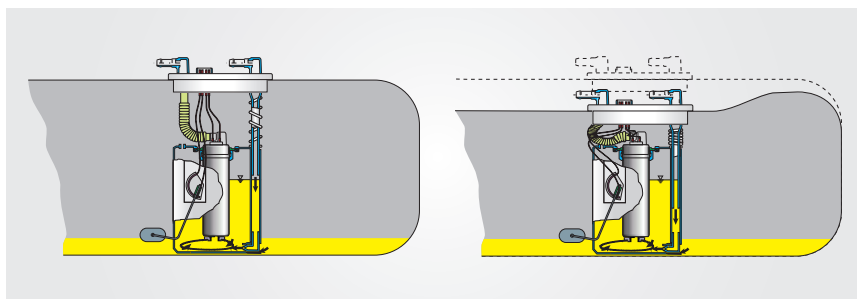
燃油供给模块包含法兰盖、带油箱传感器的备用油箱和燃油泵。得益于二分式结构，燃油供给模块可在一定范围内补偿燃油箱的尺寸变化(图 1)。

图 1: 燃油供给模块可补偿燃油箱的尺寸变化。

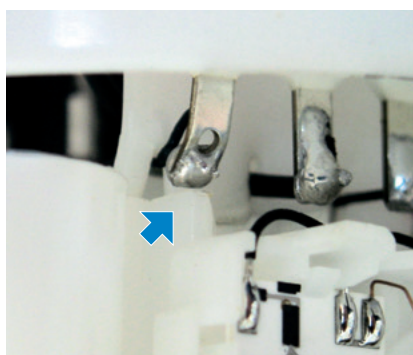
燃油箱排气系统损坏可能造成燃油箱内真空过强。这可能导致燃油箱过度收缩。

如果霜冻时真空过强且燃油箱过度收缩，则油箱传感器的电缆可能脱出(图 2)。

图 2: 由于燃油供给模块挤压过度，电缆脱出。

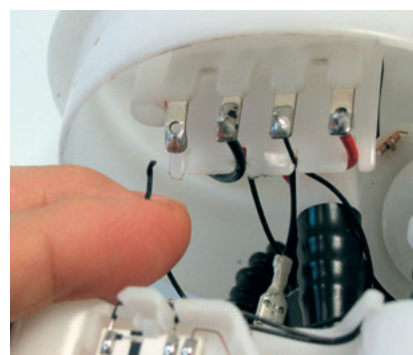
图 3: 典型损坏图: 油箱传感器的电缆松脱，电气触片弯曲。

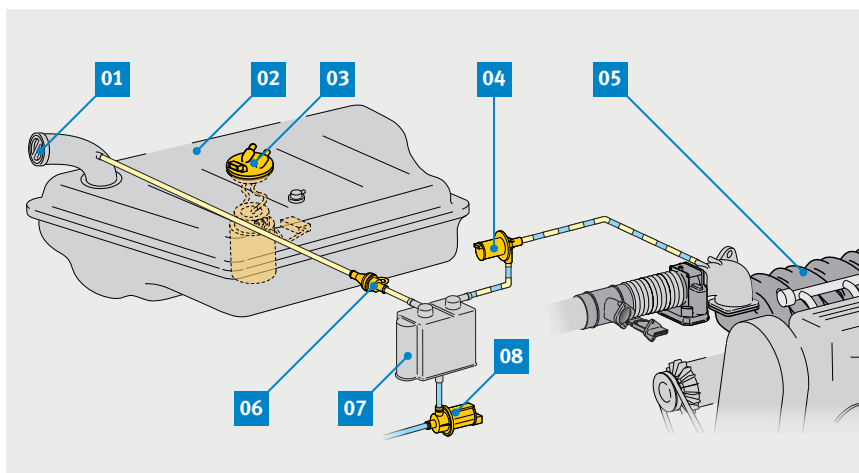
- 电磁阀损坏
- 活性炭罐堵塞
- 燃油箱盖内的通风阀堵塞 (01)
- 管路弯折或堵塞

图 4：燃油箱排气系统（图示）
