SERVICE INFORMATION

磨合期中活塞的塑性变形

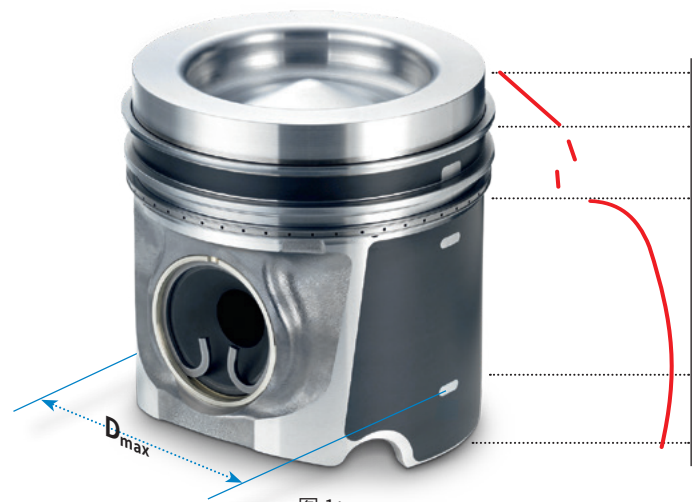
活塞最大尺寸 ($D_{\text{最大}}$) 位于活塞裙部下方区域三分之一处。带有活塞裙涂层的活塞在涂层内常常具有所谓的测量窗。活塞最大尺寸可以通过下面的测量窗测量 (示意图 1)。

图 1:
放大显示的活塞裙轮廓和活塞直径 ($D_{\text{最大}}$)

为了避免测量误差,测量工具(千分尺)的测量面不能大于涂层中的测量窗。

如果有涂层的活塞裙没有测量窗,则必须直接在涂层上测量活塞直径。为了获得确切的活塞直径值,必须从测量值中减去两倍的涂层厚度(约 2×0.015 mm)。如果活塞最大尺寸在活塞裙的位置是未知的(活塞涂层无测量窗,活塞无涂层),则必须通过多次测量(与活塞销轴线成 90°)确定确切的位置。
