SI 1066  
仅针对专业人员！  
1/1

# SERVICE INFORMATION

## 真空泵内的油泥导致

### 啪嗒作响

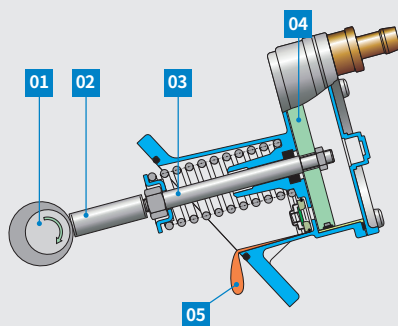
图 1: 推荐安装位置

活塞式真空泵由凸轮轴 (01) 通过中间挺杆 (02) 驱动。在推荐的安装位置，发动机油可能重新流回发动机 (图 1)。在大众面包车上，安装位置如图 2 所示。

01 凸轮轴  
02 中间挺杆

03 挺杆  
04 往复活塞

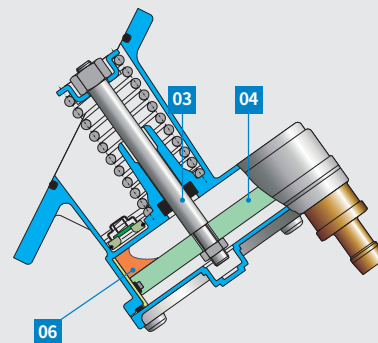
图 2: VW LT 和 T4 安装位置

05 机油流出  
06 机油积聚

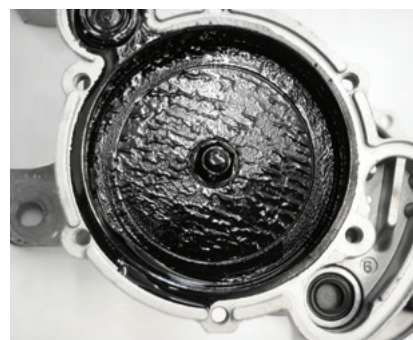
若错过定期换油，发动机油将老化。在活塞头与壳体之间形成粘稠的油泥。因此，活塞无法再到达其终端位置。挺杆与中间挺杆之间产生缝隙。由此导致啪嗒作响，听起来好像曲轴轴承损坏。

- 未遵守换油周期
- 发动机油的质量不足
- 不洁燃烧导致形成炭黑
- 废气再循环系统损坏

图 3: 大众面包车真空泵内的油泥导致啪嗒作响

有油泥沉积时，必须更换真空泵。不能进行清洁，因为真空泵无法用普通工具打开且没有备件。当安装带有过短挺杆 (03) 的错误真空泵时，会出现类似投诉。
