Tipps vom Dichtungsprofi

Motorausfall – ist die Zylinderkopfdichtung schuld?

Ölleckage, Dichtelement bei Montage des Zylinderkopfs zerstört (Lkw)

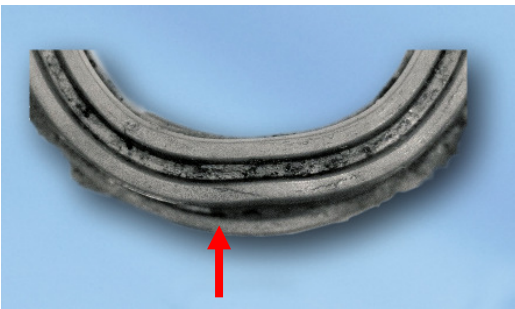
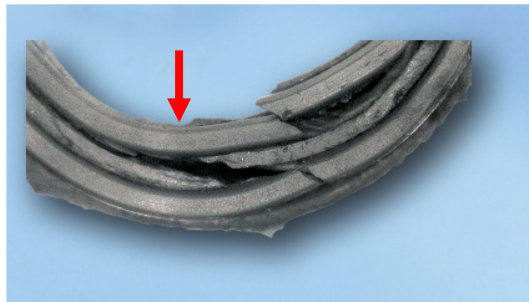
Die elastomeren Dichtelemente sind von der Trägerplatte weggedrückt und zerschnitten/gerissen.

Der Zylinderkopf wurde bei der Montage durch falsche Positionierung mehrmals aufgesetzt. Dadurch wurde das Dichtelement örtlich zu stark verpresst bzw. durch die Kanten des Zylinderkopfs zerschnitten.

- Dichtelement wurde durch Gasübertritt weggedrückt
- Dichtelement wurde durch zu geringen Buchsenüberstand zu stark verpresst

Sorgfältige Vorbereitung und Durchführung der Montagearbeiten. Die Dichtung muss nach wiederholtem Aufsetzen des Zylinderkopfs auf Schädigung geprüft werden
