Ζημιές εμβόλων και οι αιτίες τους

Ζημιές κεφαλής εμβόλου

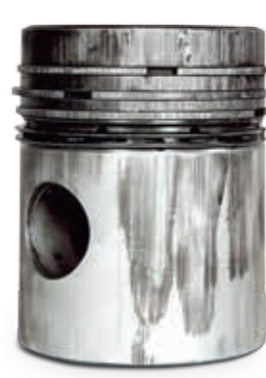
Φάγωμα υπερθέρμανσης (κεντρικό σημείο κεφαλή εμβόλου)

- Υπερθέρμανση λόγω προβλημάτων καύσης
- Λυγισμένο/φραγμένο ακροφύσιο λαδιού
- Τοποθέτηση λάθος εμβόλων
- Βλάβες στο σύστημα ψύξης
- Περιορισμός ανοχής στην επάνω περιοχή επιφάνειας κύλισης

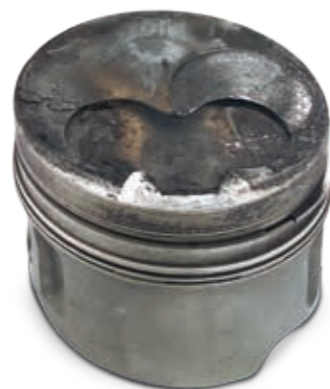
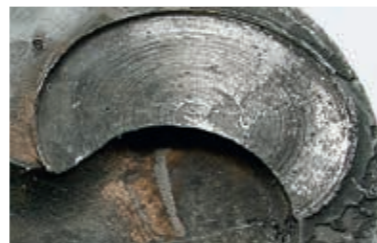
Ίχνη χτυπημάτων

- Υπερβολικά μεγάλη προεξοχή εμβόλου
- Υπερβολική κατεργασία της επίπεδης επιφάνειας κυλινδροκεφαλής
- Λάθος βύθιση βαλβίδων
- Λάθος φλάντζα κυλινδροκεφαλής
- Επικαθίσεις άνθρακα λαδιού στην κεφαλή εμβόλου
- Πολύ μικρή ανοχή βαλβίδων
- Λάθος χρονισμοί βαλβίδων λόγω λάθος ρύθμισης ή εκτροχιασμένου οδοντωτού ιμάντα

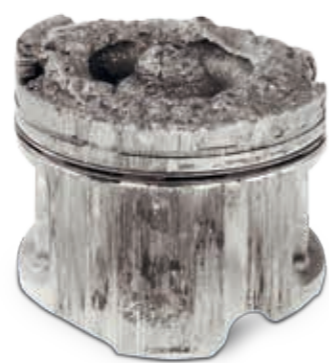
Αρχική και ολοκληρωτική τήξη

- Ελαττωματικά ακροφύσια ψεκασμού
- Λάθος ποσότητα ψεκασμού
- Λάθος χρονικό σημείο ψεκασμού
- Ανεπαρκής συμπίεση
- Καθυστερήσει ανάφλεξης
- Ταλαντευόμενοι αγωγοί ψεκασμού

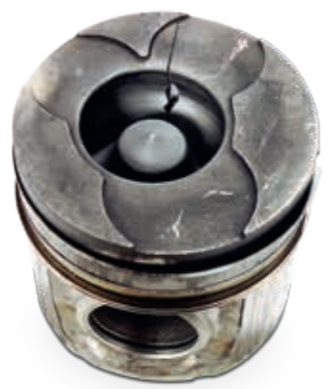
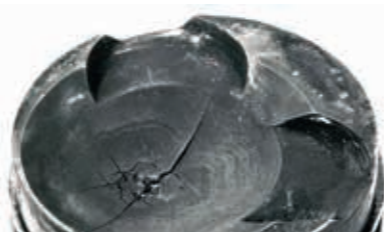
Ρωγμές κεφαλής και κοιλότητα κεφαλής

- Ελαττωματικά ή λάθος ακροφύσια ψεκασμού
- Λάθος χρονικό σημείο ψεκασμού
- Λάθος ποσότητα ψεκασμού
- Ανεπαρκής συμπίεση
- Ελλιπής ψύξη εμβόλων
- Λάθος έμβολα με λάθος διαμόρφωση κοιλότητας
- Αύξηση απόδοσης (π. x. Chip Tuning)

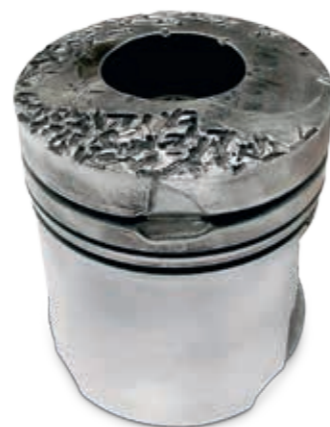
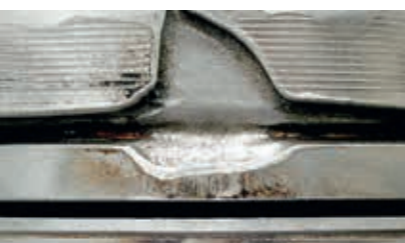
Έκπλυση υλικού στην περιοχή του ελατρίου

- Σφάλματα συναρμολόγησης εμβόλων
- Υπερχείλιση καυσίμου
- Έντονη αξονική φθορά της εγκοπής ελατρίου και των ελατρίων εμβόλων
- Ταλάντωση ελατρίων

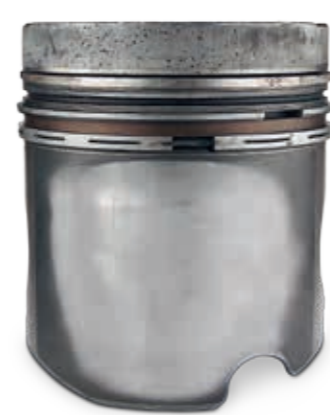
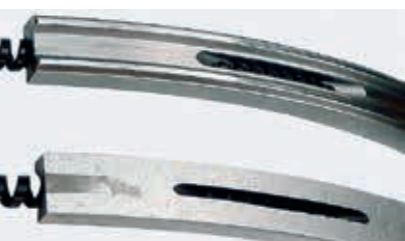
Ακτινική φθορά λόγω υπερχειλίσσης καυσίμου

- Βλάβη στην ετοιμασία μίγματος
- Προβλήματα στην καύση
- Ανεπαρκής πίεση συμπίεσης
- Λάθος διάσταση προεξοχής εμβόλου

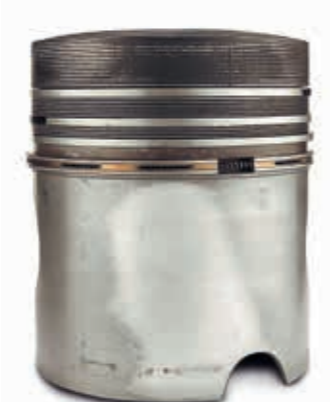
Αξονική φθορά λόγω ρύπων

- Σωματίδια ρύπων που προξενούν απόξεση λόγω ανεπαρκούς φιλτραρίσματος
- Σωματίδια ρύπων που δεν αφαιρέθηκαν πλήρως κατά την επισκευή του κινητήρα (ρινίσματα, υλικό βολής)
- Σωματίδια τρίμματος που προκύπτουν κατά το ροντάρισμα

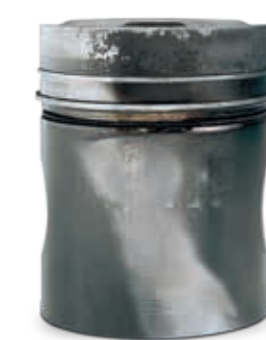
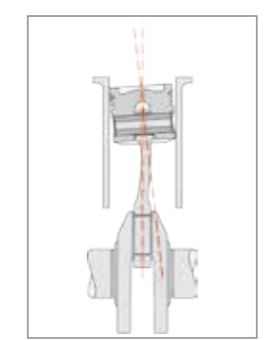
Ασύμμετρη εικόνα συναρμογής εμβόλου

- Λυγισμένη/συστραμμένη μπιέλα
- Λοξά διατρημένα μάτια μπιέλας
- Λάθος διατρημένη διάμετρος κυλίνδρου
- Λάθος συναρμολογημένοι μεμονωμένοι κύλινδροι
- Υπερβολικά μεγάλη ανοχή εδράνου μπιέλας

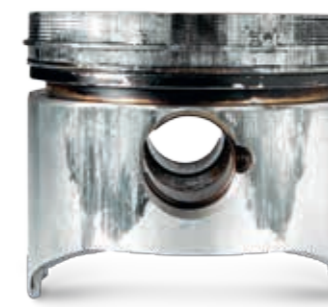
Φάγωμα 45°

- Υπερβολικά στενή συναρμογή του πείρου εμβόλου
- Φάγωμα στο μάτι μπιέλας (ελλειπής λίπανση στην πρώτη θέση σε λειτουργία)
- Σφάλμα συναρμολόγησης μπιέλας συστολής

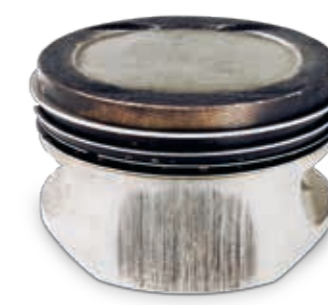
Ξηρά τριβή/τριβή καυσίμου

- Λειτουργία κινητήρα με υπερβολικά πλούσιο μίγμα
- Προβλήματα καύσης (διακοπές ανάφλεξης)
- Ανεπαρκής συμπίεση
- Ελαττωματική διάταξη κρύας εκκίνησης
- Αραίωση του λαδιού με καύσιμο

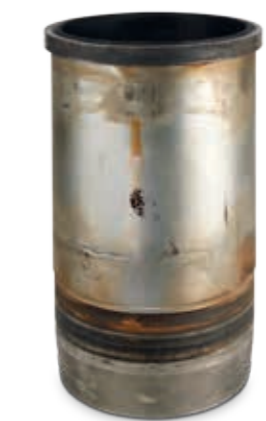
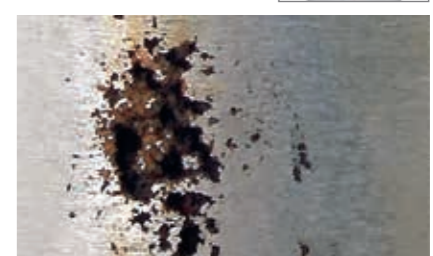
Σπηλαίωση

- Ελλιπής/ανακριβής εφαρμογή του χιτωνίου κύλισης
- Χρήση λάθος στεγανοποιήσεων δακτυλίων O
- Χρήση ακατάλληλου ψυκτικού υγρού
- Ανεπαρκής αρχική πίεση στο σύστημα ψύξης
- Υπερβολικά χαμηλή/υψηλή θερμοκρασία λειτουργίας
- Ελαττωματική ροή ψυκτικού υγρού

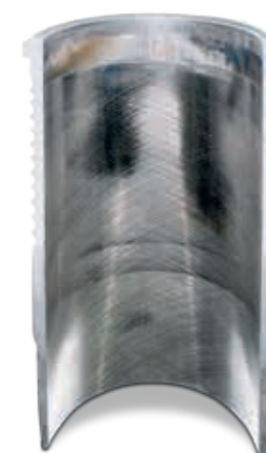
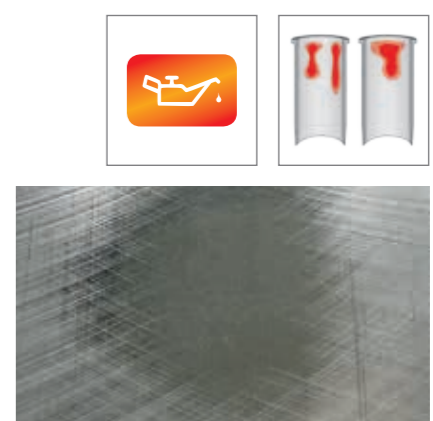
Σημεία γυαλάδας στην επάνω περιοχή κυλίνδρων

- Επικαθίσεις άνθρακα λαδιού στο τμήμα φωτιάς του εμβόλου λόγω:
- Υπερβολικά μεγάλης διεύθυνσης λαδιού στον θάλαμο καύσης λόγω ελαττωματικών εξαρτημάτων
 - Αυξημένης εξώθησης αερίων Blow-by με μεταφορά λαδιού στη διαδρομή εισαγωγής
 - Ανεπαρκούς διαχωρισμού νέφους λαδιού των αερίων Blow-by
 - Συχνής λειτουργίας στο ρελαντί ή σε σύντομες διαδρομές
