Бутални пръстени

Функция и конструкция

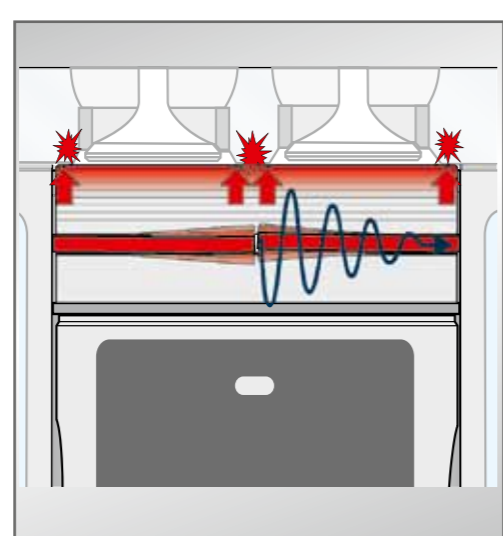
Заклинване на буталото на главата на цилиндър

В случай на ремонти по уплътнителната повърхност на моторния блок и монтиране на бутало със стандартна степен на компресия е възможно механично заклиняване на буталото в главата на цилиндъра при дизелови двигатели. Същото се случва и при монтиране на уплътнения на главата на цилиндъра с неправилна дебелина. Поради силните удари буталните пръстени започват да вибрират и повече не могат да

изпълняват правилно уплътняващата си функция.

Следствие: висок разход на масло и силно износване на цилиндъра (виж също и „Наводняване с гориво“)

Отстраняване: Спазване на правилната дължина на издаване на буталото, употреба на подходящи уплътнения за главата на цилиндъра.

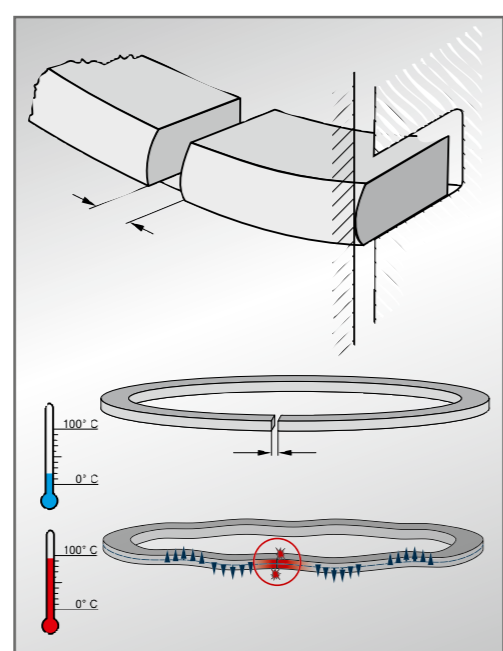
Твърде малка хлабина между канала и буталния пръстен

Хлабината между канала и буталния пръстен е подобна на хлабината на клапана. Загриването на частите води до термично разширение на компонентите и до промяна на дължината. При студен двигател хлабината предотвратява заклиняване на буталните пръстени в цилиндъра при топъл двигател. Твърде малка хлабина при студен двигател води до прекомерно износване на буталните пръстени, проблеми с уплътняването и повреди на двигателя при топъл двигател.

Следствие: преждевременно износване на буталните пръстени, корозия на буталата и висок разход на масло

Отстраняване: Задължително спазване на минималната хлабина – намаляване на хлабината от сервиза не е разрешено.

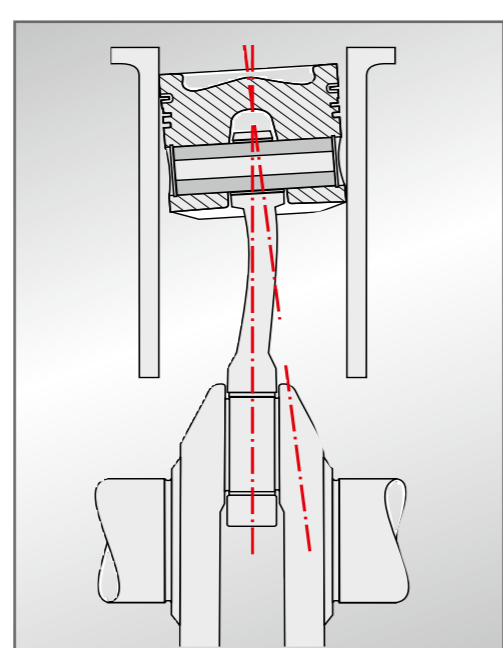
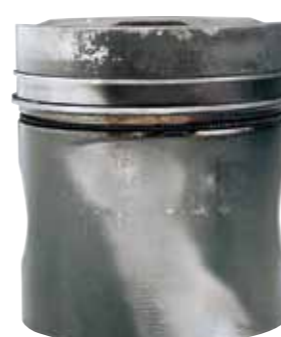
Наклонен ход на буталото

Изкривени мотовилки, които често се получават вследствие на повреди в двигателя, водят до движение под наклон на буталото в цилиндъра. Буталните пръстени получават елипсоидна форма и повече не се въртят в буталото. Резултатът е неравномерно износване и вибриране на пръстените.

Следствие: силно износване, счупвания на фиксиращите пръстени и прекомерен разход на масло.

Отстраняване: Проверете мотовилките за изкривявания или усуквания преди монтаж.

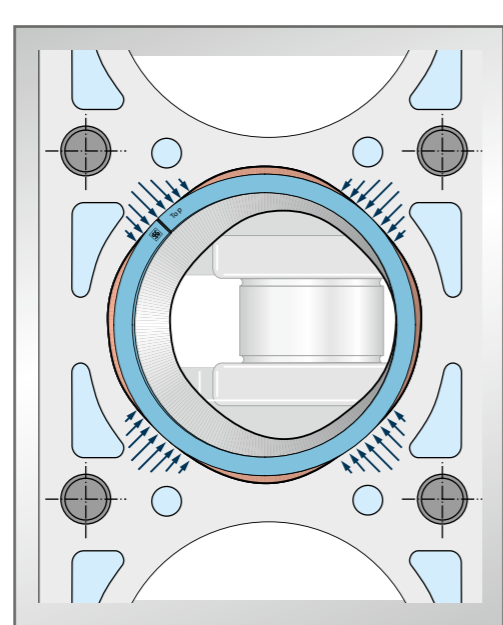
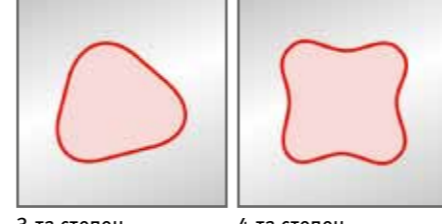
Некръгли цилиндри

При обработка на вътрешния диаметър на цилиндъра е задължително спазването на перфектна геометрична форма. Буталните пръстени все още могат да уплътняват леко овални цилиндри. При некръглост от 3-та и 4-та степен уплътняването става все по-трудно. Те се образуват поради неравномерно или неправилно затягане на болтовете на цилиндърната глава. Образуванието поради некръглост е сърпообразни пукнатини между буталния пръстен и цилиндъра водят до неуплътнености.

Следствие: ниска мощност, прекомерен разход на масло и повреди в двигателя

Отстраняване: Спазвайте указанията за затягане на цилиндърната глава респ. се уверете, че няма некръглост при обработката на цилиндъра.

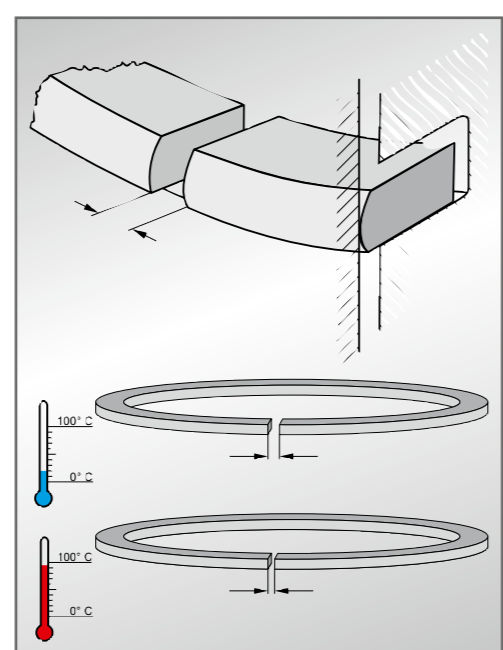
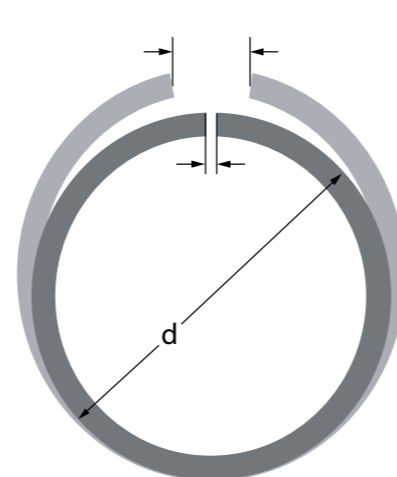
Твърде голяма хлабина на буталните пръстени се получава след продължителна експлоатация и силно износване на цилиндъра и буталните пръстени. Твърде голяма хлабина е на лице, когато хлабината е двойно по-голяма в сравнение с първоначалната. Разширяване на хлабината до 0,3 mm е несъществено. То не води нито до значима загуба в мощността, нито до повишен разход на масло. Леки уголемявания на хлабината много често се оценяват погрешно. Виж също и „Твърде малка хлабина на буталните пръстени“.

Отстраняване: Сменете износените бутала и цилиндъра.

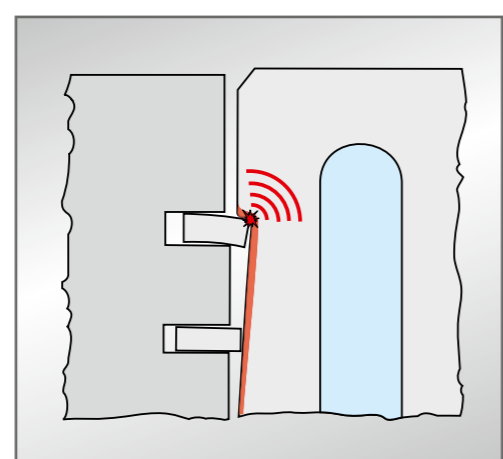
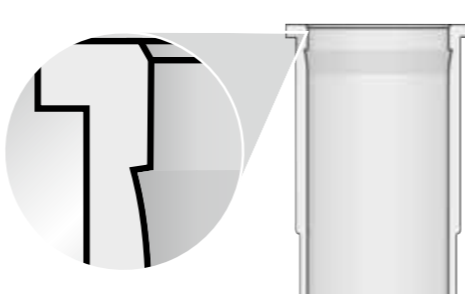
Износени цилиндри

При монтиране на нови бутала или бутални пръстени в износен цилиндър често се получава заклиняване на буталните пръстени в горния ръб на износване на цилиндъра. По тази причина буталните пръстени започват да вибрират и повече не могат да изпълняват правилно уплътняващата си функция.

Следствие: висок разход на масло и преждевременно износване

Отстраняване: Сменете износените цилиндри или ги разстържете наново.

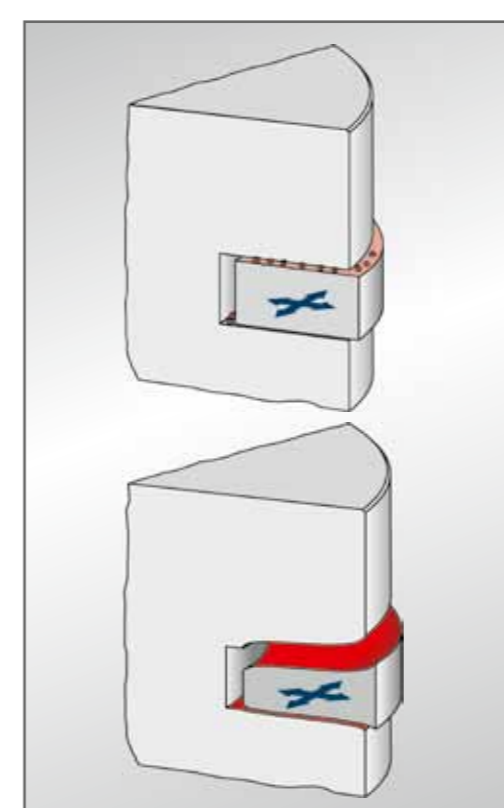
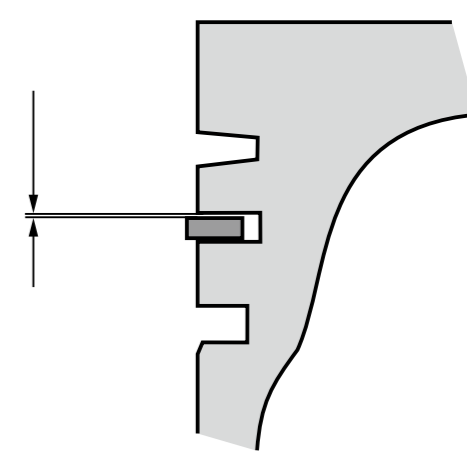
Замърсявания във всмукания въздух

В случай че в горивната камера попадне мръсотия, тя се наслага по пръстеновидните канали и води до абразивно износване в каналите и на ръбовете на буталните пръстени. Това води до екстремна хлабина на пръстените и следователно до влошено преминаване на буталните пръстени през каналите за бутални пръстени. По време на експлоатация пръстените се огъват и започват да вибрират. Силно износване на пръстените по ръбовете може да доведе до счупване на пръстените.

Следствие: висок разход на масло и намалена мощност

Отстраняване: Редовна поддръжка на въздушния филтър, особено в прашни зони.

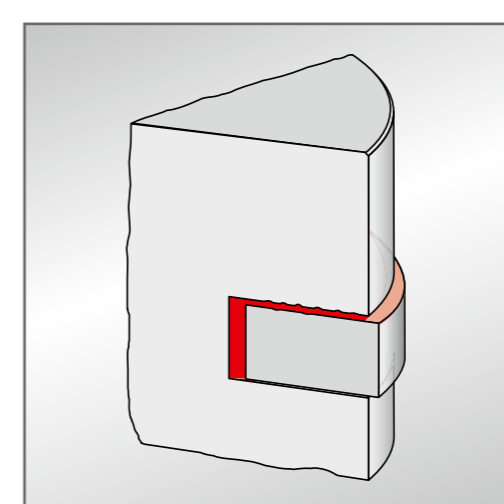
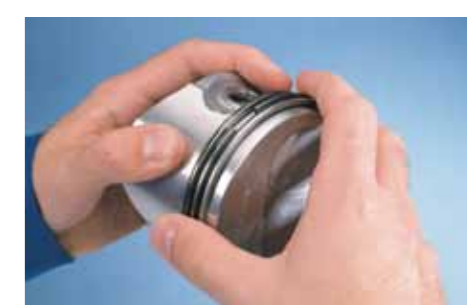
Блокирани бутални пръстени

Буталните пръстени (Изключение: двутактови двигатели) трябва да могат да се въртят свободно в каналите за бутални пръстени. В случай че буталните пръстени са блокирани поради маслен нагар или мръсотия в каналите за бутални пръстени, те вече не могат да уплътняват правилно и се износват неравномерно. При заклиняване на пръстените в каналите уплътняването вече не е гарантирано. Уплътнителните пръстени пропускат изгорели газове, а маслоуплътнителните пръстени пропускат масло в горивната камера.

Следствие: Корозия на буталата, силно износване и висок разход на масло

Отстраняване: Редовна поддръжка на въздушния филтър и употреба на правилните спецификации за моторно масло.

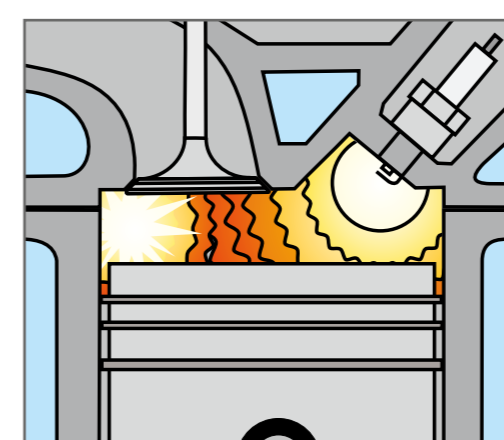
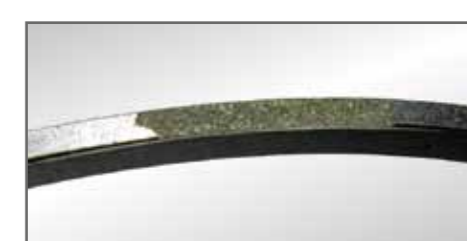
Чукане в двигателя и запалване с нагревателна свещ

Чукането в двигателя или запалването с нагревателна свещ водят до пикови налягания в цилиндъра и силно механично натоварване на частите. Буталните пръстени започват да вибрират и могат да се счупят. При пръстени с молибденово покритие е възможно отчупване на молибденовото покритие.

Следствие: Корозия на буталото, загуба на мощност и/или висок разход на масло

Отстраняване: Употреба на висококачествени горива.

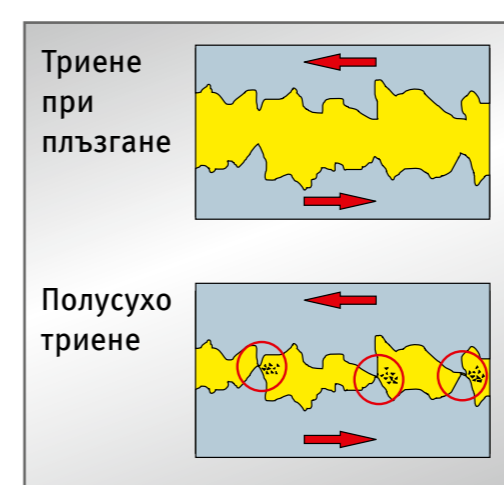
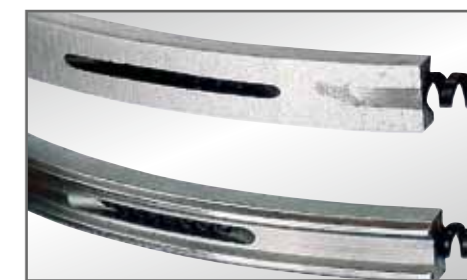
Наводняване с гориво

Масленият филм се измива при непълно изгаряне на впръсканото гориво или при твърде много впръскано гориво. Това води до полусухо или сухо триене на буталото в цилиндъра. Получава се металческо триене на частите една в друга без защитен маслен филм.

Следствие: силно износване на пръстените и цилиндрите, висок разход на масло

Отстраняване: Правилно функциониране и настройка на горивната система.
