Поломки стержней на впускных и выпускных клапанах

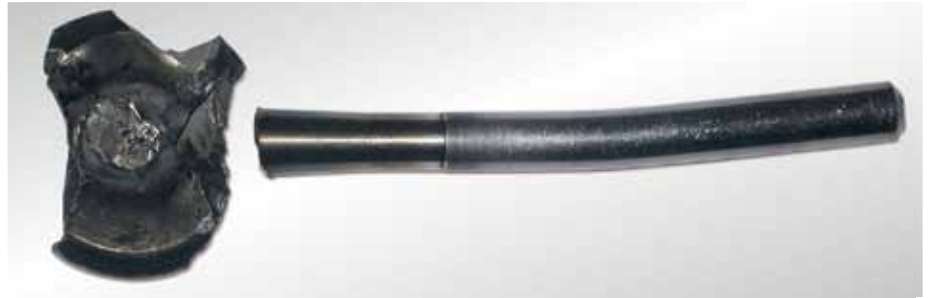
Изобр. 1

В рассматриваемом случае в рамках ремонта головки блока цилиндров (зубчатый ремень был порван) были заменены только погнутые клапаны. Вскоре после того, как автомобиль оказался вновь на дороге, опять наступила неисправность клапанного механизма. При демонтаже двигателя был выявлен клапан, сломанный на конце стержня и у тарелки. Исследование частей показало, что вначале был сломан конец стержня на участке нижней выточки для клиньев клапана. При дальнейшем развитии неисправности клапан упал в камеру сгорания, где он столкнулся с поршнем и был разрушен.

Во избежание поломок клапанов настоятельно рекомендуется при работах на клапанном механизме постоянно следить за чистотой и также последовательно заменять части, сопряжённые с клапаном при скольжении. Особенно более новые клапаны с диаметром стержня 7 мм и меньше реагируют чувствительно на погрешности соосности и неточности формы. При замене клапанов рекомендуется также постоянно заменять сухари клапанов.

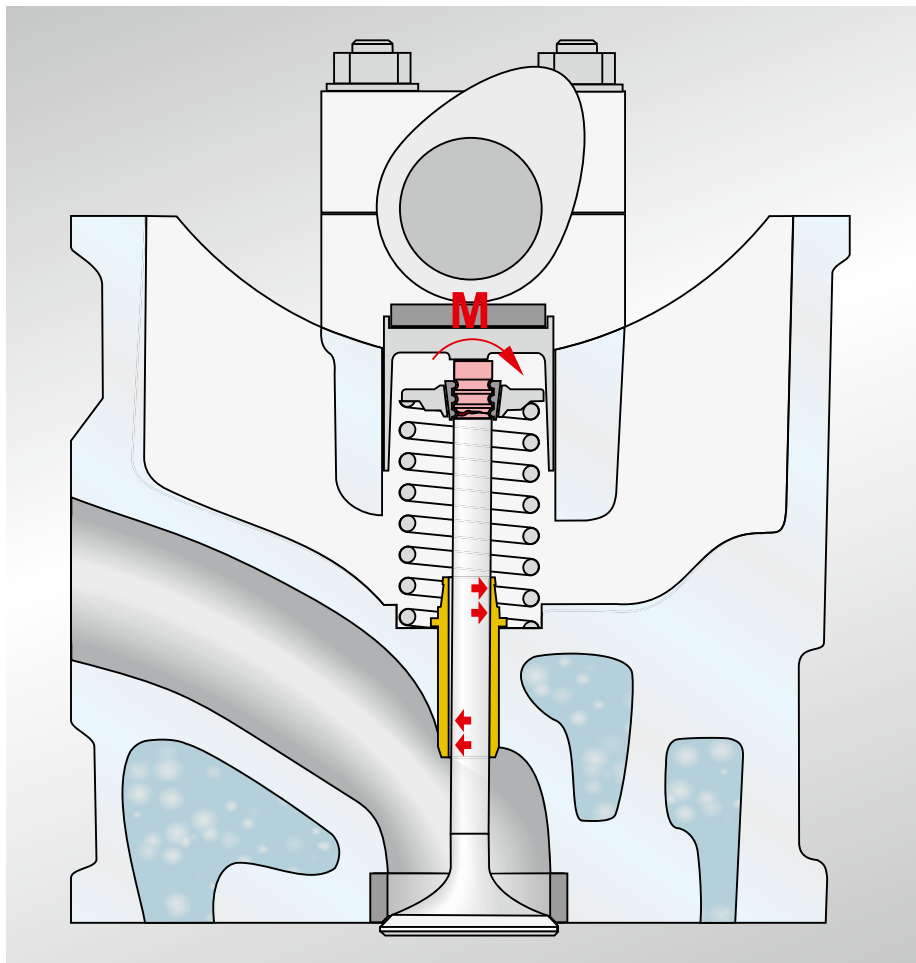
Изобр. 5

Из-за малого промежутка времени между наступлением неисправности и ремонтом, на основании результатов исследования материалов, неисправность возникла следующим образом: при вдвигании клапана материал направляющей клапана застрял в нижней из трёх канавок для крепления сухарей. Видимо, направляющая после её обработки не была полностью очищена, или материал был при вдвигании соскоблен с клапана. Посторонний материал был при сборке клиньев клапана зажат в выточке и привёл к косому положению пружинной тарелки клапана. При этом клапану было воспрепятствовано в своём естественном вращении. Из-за косого положения пружинной тарелки клапана на конце стержня клапана создавался изгибающий момент (изобр. 5) и, как следствие, произошла поломка клапана на нижней выточке для крепления.

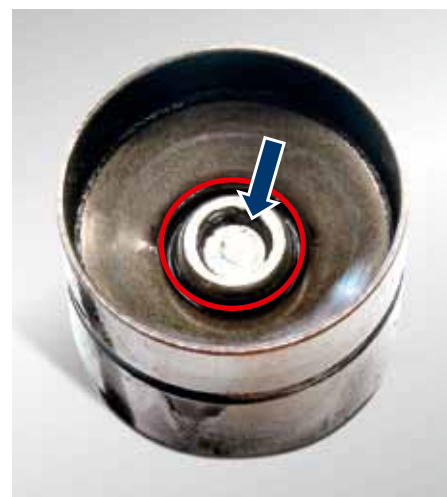
Изобр. 6

В худшем случае при этом ломается распределительный вал или его подшипники. Чаще, однако, гнутся клапаны или гидротолкатели клапана, реагирующие ещё чувствительнее из-за меньшей толщины материала. На изображении 6 виден гидротолкатель, который из-за поломки зубчатого ремня был сильно вдавлен стержнем клапана на поверхности клапана.

К сожалению неисправности такого рода – особенно если они не сильно выражены – часто не замечаются, и гидротолкатели монтируются вновь. Тогда это только дело нескольких минут, чтобы двигатель после ремонта вновь прекратил свою работу. Во избежание дорогостоящих последующих ремонтов следует при ремонте головки блока цилиндров и пробегах 120 000 км и более принципиально заменять гидротолкатели.
