Abdichtung an Motorbauteilen – Schadensfall durch falschen Schraubenzug

Abdichtung an Motorbauteilen

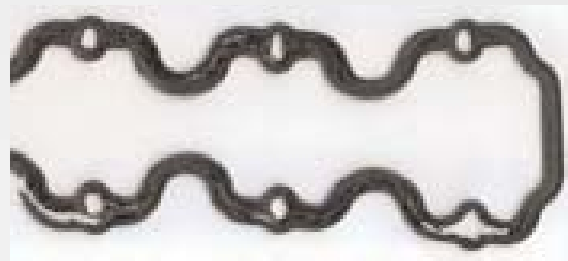
Gummikork-Ventildeckeldichtung

Das Ergebnis ist jedoch alles andere als befriedigend. Das Dichtungsmaterial, hergestellt aus hochwertigen elastomeren Kunststoffen oder Weichstoffmaterialien, ist dieser Kraftwirkung nicht gewachsen – es kommt zur Zerstörung des Dichtungsmaterials und zur Leckage.

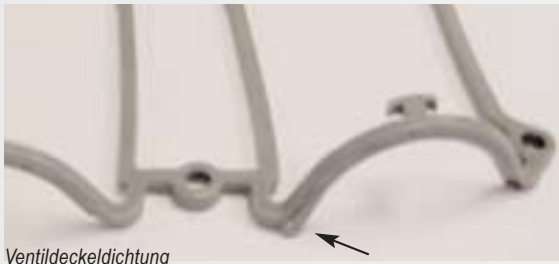
Die Ventildeckeldichtung dieses Motors wurde nach kurzer Betriebszeit an den halbrunden elastomeren Bogen (s. Pfeil) durch zu starke Anpresskräfte zerstört.

Bei der Anwendung des vorgeschriebenen Anzugsdrehmoments

1. Durchgang: 1 – 3 Nm
2. Durchgang: Warmlaufzeit von ca. 15 min.
3. Durchgang: 6 – 8 Nm

wäre dies nicht der Fall gewesen.
