Apariția unor huruituri din cauza cruste de ulei formate în pompa de vid

Autovehicul	Produs	Nr. PIERBURG
VW Transporter LT, T4	Pompă de vid	7.22300.62.0/.69.0

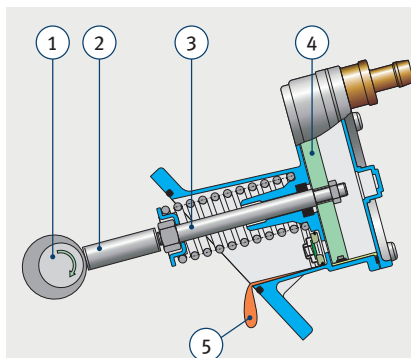
Pompa de vid cu piston este antrenată de arborele cu came (1), printr-un tchet intermediar (2). În poziția de montare recomandată, uleiul de motor poate curge înapoi, în motor (fig. 1). La VW Transporter, poziția de montare este reprezentată ca în fig. 2.

Fig. 1: Poziție de montare recomandată

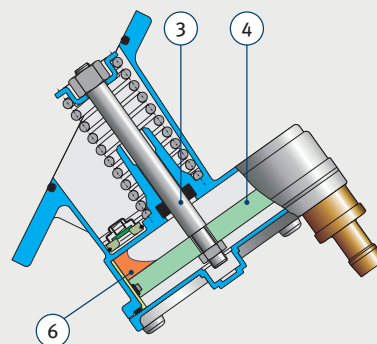
Dacă se neglijează înlocuirea periodică a uleiului, survine o îmbătrânire a uleiului de motor. Între baza pistonului și carcasă se formează cu crustă de ulei cu o consistență vâscoasă. Din acest motiv, pistonul nu mai ajunge în poziția sa finală. Între tchet și tchetul intermediar ia naștere un joc. Acesta duce la apariția unor huruituri care se aud ca la o defec-tare a rulmentului din vilbrochen.

Fig. 2: Poziție de montare VW LT și T4

În cazul acumulărilor de cruste de ulei, pompa de vid trebuie înlocuită. Nu este posibilă o curățare deoarece pompa de vid nu poate fi deschisă cu un instrument uzual și nu există piese de schimb.

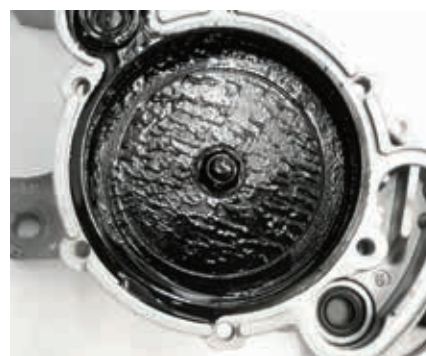
- Nerespectarea intervalelor de schimbare a uleiului
- Calitate nesatisfăcătoare a uleiului de motor
- Formarea calaminei din cauza arderii necorespunzătoare
- Recircularea gazelor de eșapament inadecvată

Fig. 3: Crusta de ulei din pompa de vid de la vehiculul comercial VW Transporter duce la apariția huruiturilor
