Das Original

Austausch der Zylinderkopfdichtung Mercedes-Benz OM 457 | OM 460

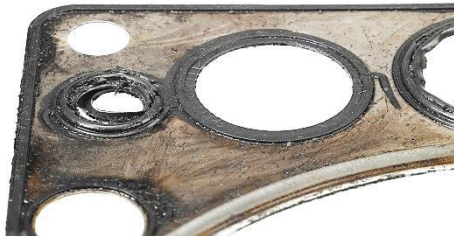
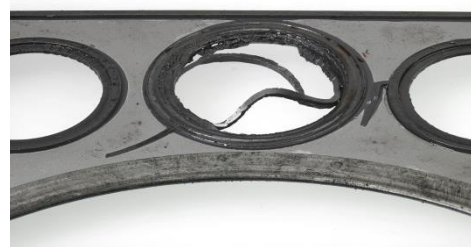
Beim Austausch der Zylinderkopfdichtung kommt es bei Motoren der Baureihen OM 457/OM 460 regelmäßig zu Problemen und Schäden, weil die eingesetzte Zylinderkopfdichtung trotz Abgleichen der Motornummer nicht zum Zylinderkopf passt. Die Folge sind Motorschäden, verbunden mit hohen Reparaturkosten und verärgerte Kunden.
