# Chanfros dos cilindros na revisão do motor

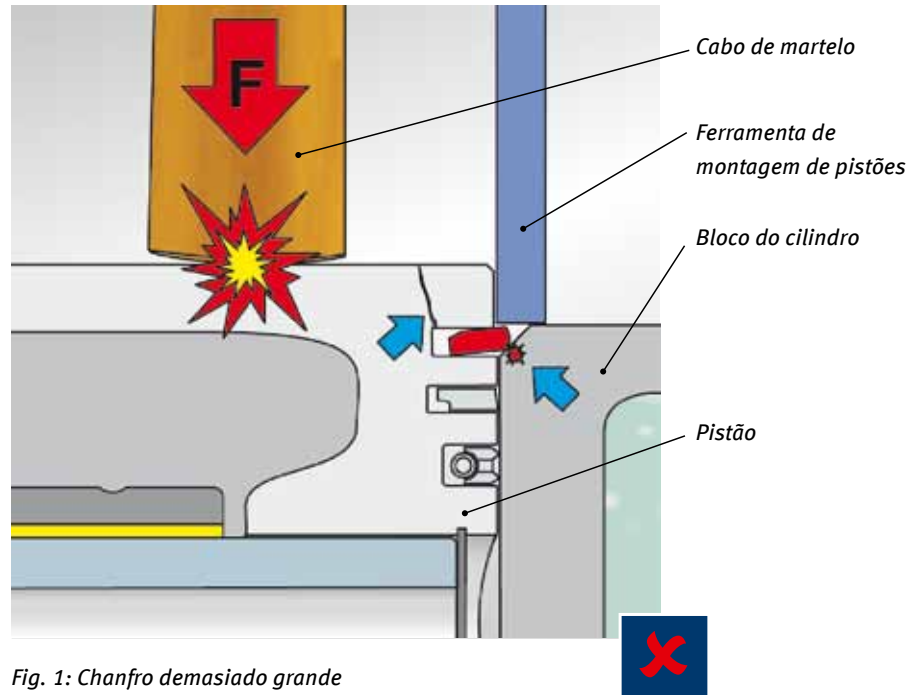
Nos blocos de motor de veículos ligeiros, onde foram revisados os cilindros (mandrilar e brunir), ocorrem frequentemente danos ao montar os pistões, porque o chanfro do cilindro é demasiado grande no ponto morto superior. Os anéis de segmento estreitos saltam para o chanfro demasiado grande, ao introduzir o pistão. A prática comum consiste em inserir o pistão, que se move com dificuldade, por inteiro no cilindro, utilizando um cabo de martelo (fig. 1). Depois de o anel saltar para o chanfro demasiado grande, a força ligeira do cabo de martelo pode danificar os anéis de segmento (fissuras no molibbdênio, rupturas parciais ou totais). É freqüente os ressaltos de ignição e de anel dos pistões também não resistirem a essas cargas. Quando sua ruptura não se dá imediatamente, ela ocorrerá eventualmente mais tarde com o motor funcionando (fig. 4 e 5). Por norma, a peça quebrada não provoca corrosão nos pistões. A compressão deficiente, a potência fraca e o consumo elevado de óleo do motor dão porém em breve azo a uma nova reparação do motor.

Fig. 1: Chanfro demasiado grande

Empiricamente é assumido que a profundidade do chanfro corresponde a cerca de um terço até metade da altura do anel de segmento mais estreito. No entanto, a profundidade do chanfro não deverá exceder 0,5 mm em todos os motores (fig. 3).

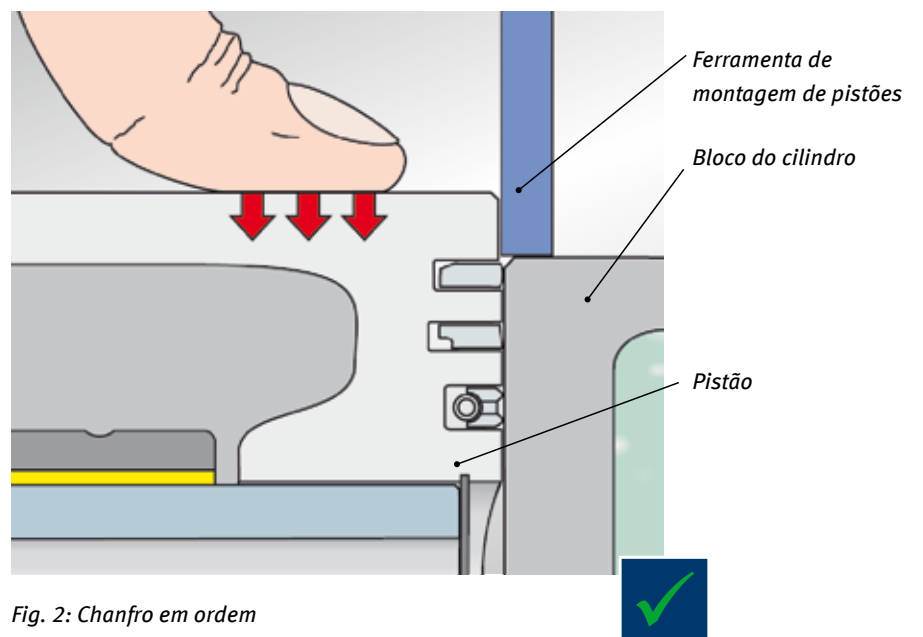
Fig. 2: Chanfro em ordem

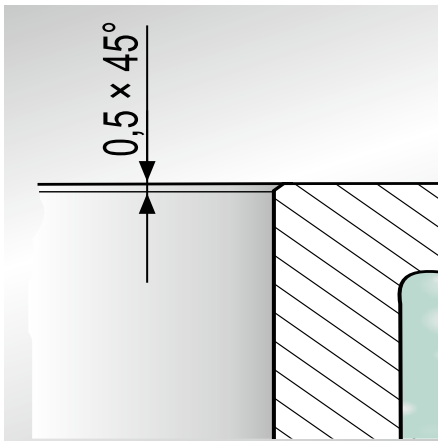
Fig. 3

O chanfro na extremidade superior do cilindro não facilita a inserção do pistão. Para tal, é demasiado plano o ângulo de normalmente  $45^\circ$ . A finalidade efetiva do chanfro consiste apenas na remoção da rebarba resultante do processo de abertura do cilindro. Por norma, a distância menos 1/10 mm chega para remover a rebarba.
