Chemises de cylindre OM 457 Euro 4

Modification du siège de la chemise et de l'étanchéité

| Véhicule | Moteur | N° KS |
| Mercedes-Benz Euro 4 ; année de construction 1998 → | OM 457.948/950-954/957/959/961/964-969/973/974/976/977/980/981 | 89 867 110 |

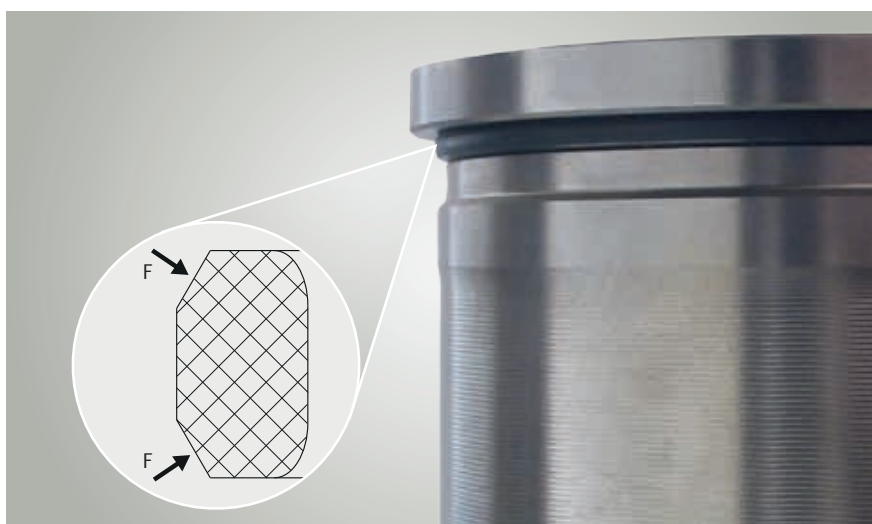
Fig. 1

Le nouveau modèle de chemise de cylindre possède, sous le siège de la collerette, une gorge pour une bague d'étanchéité supplémentaire (Fig. 1).

Attention :
Observez la position de montage de la bague d'étanchéité. Les deux chanfreins de la bague d'étanchéité (F) doivent être dirigés vers l'extérieur.

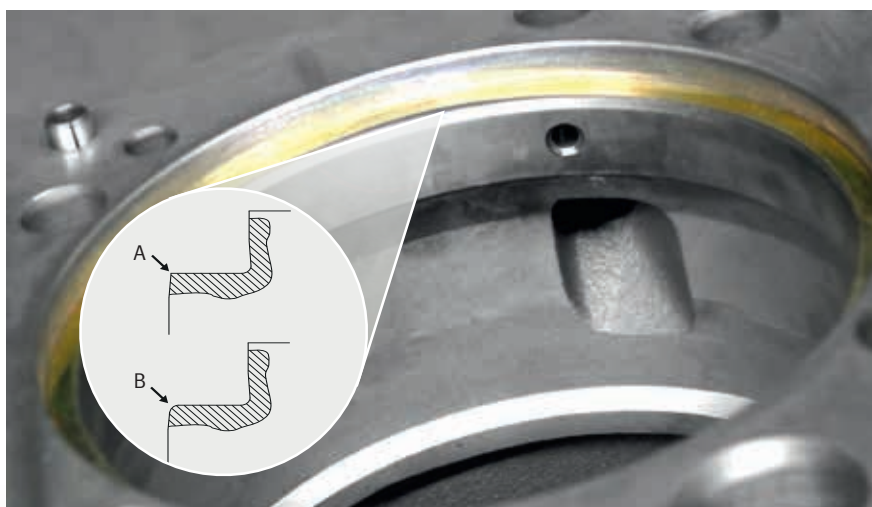
Fig. 2

Le nouveau modèle de chemise de cylindre nécessite un chanfrein arrondi au diamètre interne du siège de la chemise (Fig. 2). Avant le montage, vérifiez si le bloc-moteur possède un chanfrein arrondi. En l'absence de chanfrein arrondi (A), l'arrondi doit être aménagé sur le chanfrein plat existant (B).
