Claquements dus à la présence de boue d'huile dans la pompe à vide

Véhicule	Produit	N° Pierburg
VW Transporter LT, T4	Pompe à vide	7.22300.62.0/.69.0

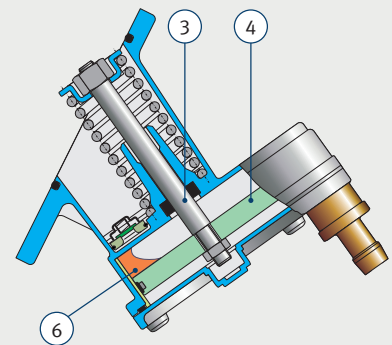
La pompe à vide à piston est entraînée par un poussoir intermédiaire (2) de l'arbre à cames (1). Dans la position de montage recommandée, l'huile moteur peut revenir dans le moteur (Fig. 1). Sur le VW Transporter, la position de montage est identique à celle illustrée sur la Fig. 2.

Fig. 2 :
Position de montage sur le VW LT et T4
4 Piston alternatif
5 Rejet d'huile
6 Accumulation d'huile

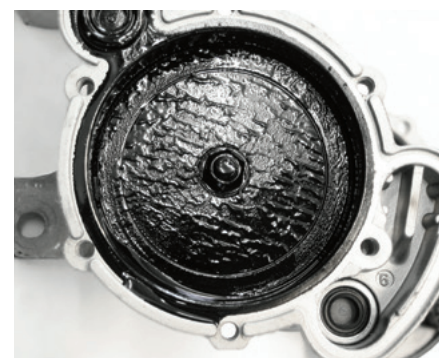
Si la vidange d'huile régulière est négligée, l'huile moteur vieillit. Une boue d'huile visqueuse se forme entre la tête de piston et le boîtier. Le piston n'accède alors plus à sa position finale. Du jeu se crée entre le poussoir et le poussoir intermédiaire. Des claquements se font alors entendre ; ils ressemblent à ceux émis lorsqu'un coussinet de vilebrequin est endommagé.

- Intervalle entre les vidanges d'huile non respecté
- Qualité insuffisante de l'huile moteur
- Formation de suie en raison d'une combustion sale
- Recyclage défectueux des gaz d'échappement

Fig. 3 : Boue d'huile dans la pompe à vide du VW Transporter à l'origine de claquements

En cas de dépôts de boue d'huile, la pompe à vide doit être remplacée. Un nettoyage n'est pas envisageable, car la pompe à vide ne peut pas être ouverte avec l'outillage usuel et il n'existe aucune pièce de rechange.
