Collecteur d'admission/module d'entraînement électrique

Cause possible de défaut et échange

Véhicule	Produit	Collecteur d'admission	Module d'entraînement électrique
Opel Astra H, Vectra c, Signum avec moteur 1,9 l CDTi (Z19DTH) Zafira B Alfa Romeo : 147, 156, 159, GT (1.9 JTD) Fiat : Stilo (1.9 JTD)	N° PIERBURG	7.00373.12.0	7.00521.14.0
	Remplace N°	7.00373.10.0/7.01860.00.0	7.00521.00.0/.11.0
	N° O.E.	58 50 119/93179055 58 50 158/55206459 58 50 180/55210201	8 50 440/93183260 58 50 574/93185801 8 50 444/55205127

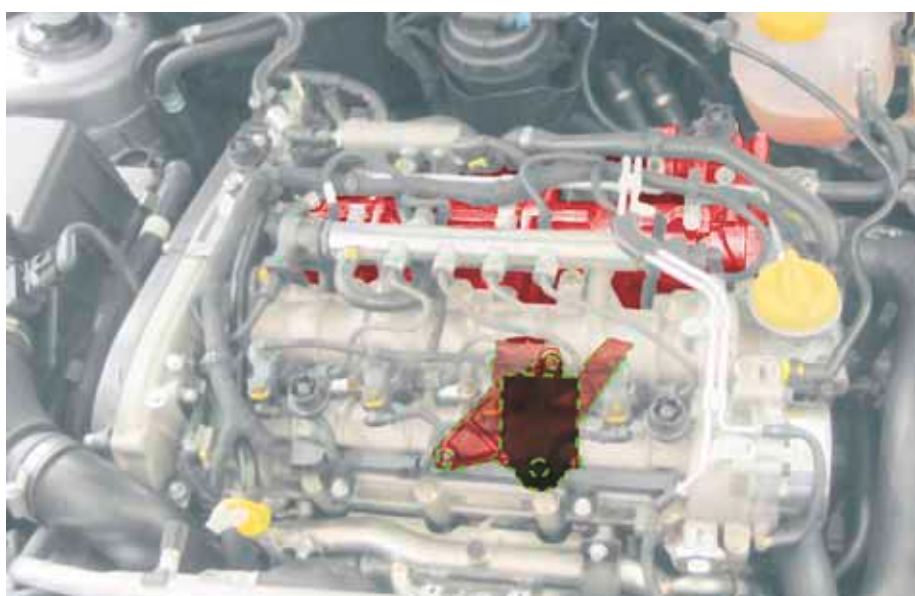
Photo du compartiment moteur d'une Opel Vectra : Collecteur d'admission avec soupape EGR est marqué en rouge. Le module d'entraînement, invisible ici, se trouve « derrière le moteur » et n'est qu'esquissé (ligne en pointillés verte).

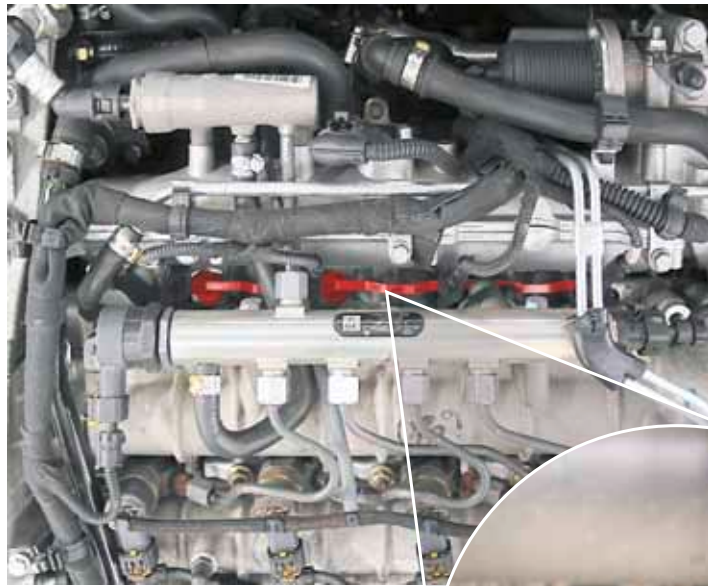
Tringlerie de commande du collecteur d'admission d'Opel Vectra (marqué en rouge et en vue détaillée).

- Procédez à un diagnostic de l'actionneur (selon les indications données par le fabricant de l'appareil de diagnostic) : si le module d'entraînement se met en marche, la tension d'alimentation et le module d'entraînement sont en bon état sur le plan électrique.
- Contrôlez que la connexion soit correcte (« tringlerie ») entre le module d'entraînement et les volets à tourbillons.
- Contrôlez que les volets à tourbillons pivotent aisément. Après avoir pivoté, le levier de commande doit pivoter de nouveau dans sa position initiale au bout d'une à deux secondes environ.
- Les volets à tourbillons ne doivent pas battre dans le sens axial (cf. illustration).
