Csattogó hangok a vákuumszivattyúban lerakódott olajszap miatt

Jármű	Termék	PIERBURG sz.
VW Transporter LT, T4	Vákuumszivattyú	7.22300.62.0/.69.0

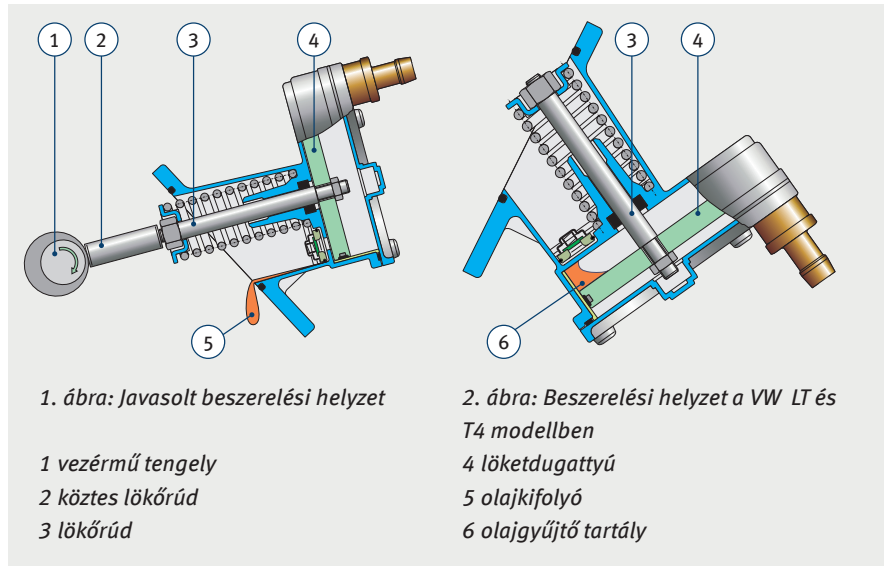
A dugattyús vákuumszivattyút a vezérmű tengely (1) köztes lökőrúdjá (2) hajtja. A javasolt beszerelési helyzetben a motorolaj visszafolyhat a motorba (1. ábra). A VW Transporter modellelle jellemző beszerelési helyzet a 2. ábrán látható.

1. ábra: Javasolt beszerelési helyzet

2. ábra: Beszerelési helyzet a VW LT és T4 modelleiben

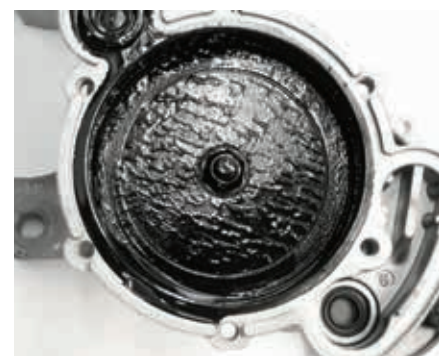
Ha elmulasztja a rendszeres olajcserét, a motorolaj elfárad. A dugattyúfenék és a ház között viszkózus olajszap képződik. A dugattyú nem éri el a végállását. A lökőrúd és a köztes lökőrúd között játék keletkezik. Ez csattogó hangokat generál, amelyek a forgattyús tengely csapágyainak megrongálódása által kiadott hangokhoz hasonlítanak.

- nem tartották be az olajcsere intervallumokat
- a motorolaj minősége nem kielégítő
- koromképződés a tökéletlen égés miatt
- meghibásodott füstgáz-visszavezetés

3. ábra: A vákuumszivattyúban lerakódott olajszap a VW Transporter-ben csattogó hangokat kelt

Olajszap lerakódása esetén a vákuumszivattyút ki kell cserélni. A tisztítás nem lehetséges, ugyanis a vákuumszivattyút nem lehet szokványos szerszámokkal felnyitni és nincs hozzá cserealkatrész.
