Daños a la bomba de vacío resultado de asignación errónea

Vehículo	Producto: Bomba de vacío	
	Nº PIERBURG	Nº O.E.*
VW Transporter LT, T4 (furgoneta, Bus, furgón, California)	7.22300.62.0	075 145 100 ; 075 145 101; 075 145 101 A
Letra característica del motor: AAB	7.22300.69.0	074 145 100 A

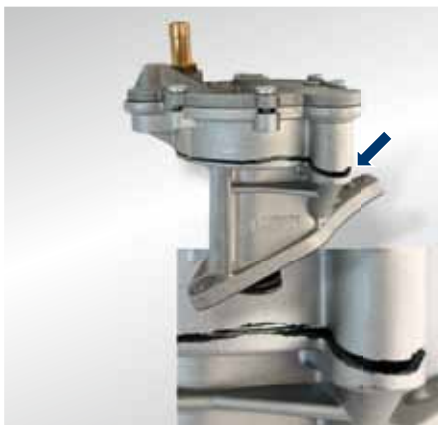
Debido a la modificación de la culata introducida en el motor VW T4 con la letra característica AAB ocurre frecuentemente una asignación errónea de la bomba de vacío.

! **“Inmediatamente” a la primera puesta en marcha del motor**
● después de la instalación, el montaje de una bomba errónea conduce a la rotura de la caja de bomba (véase la Ilustr. 1) o incluso a la rotura del árbol de levas y, con ello, a una grave y costosa avería del motor.

Fig. 1: Rotura en la caja de bomba

A fin de evitar la avería es necesaria una comprobación exacta de los datos del vehículo.

¡Recomendamos en todos los casos verificar la asignación a mano del número de chasis!

! **¡Verificar indispensablemente**
● Número de chasis,
● Fecha de autorización y/o
● Nº de referencia de la bomba antigua!

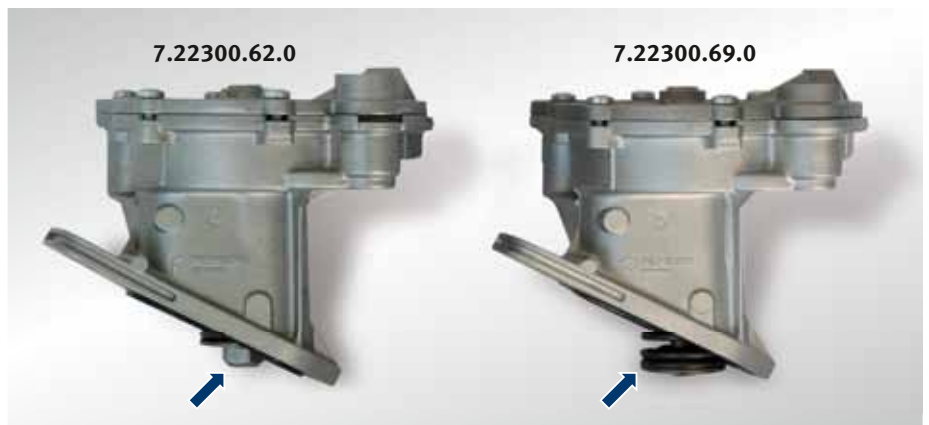
Fig. 2: Las bombas de vacío en comparación

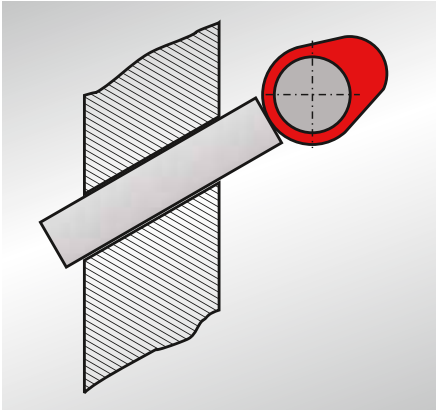
Fig. 3: Posición del árbol de levas para el montaje

La leva en el árbol de levas destinada al accionamiento de la bomba de vacío debe encontrarse durante el montaje en la parte opuesta del taqué intermedio (véase la Fig. 3) a fin de instalar la bomba sólo con reducida antecarga (máx. 2 mm de ranura):

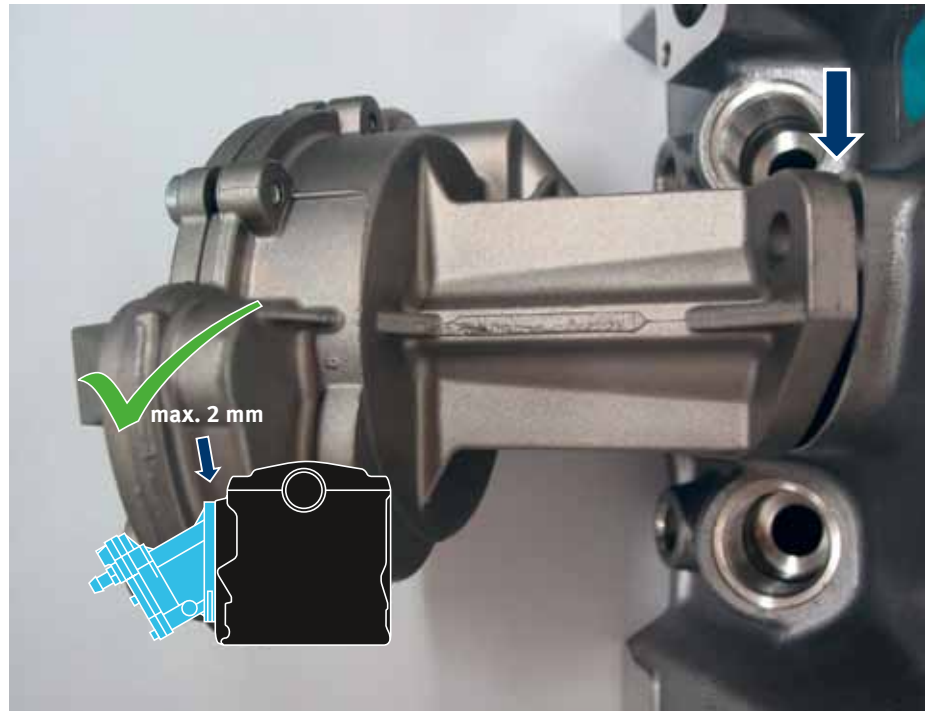
Fig. 4: Montaje con asignación correcta

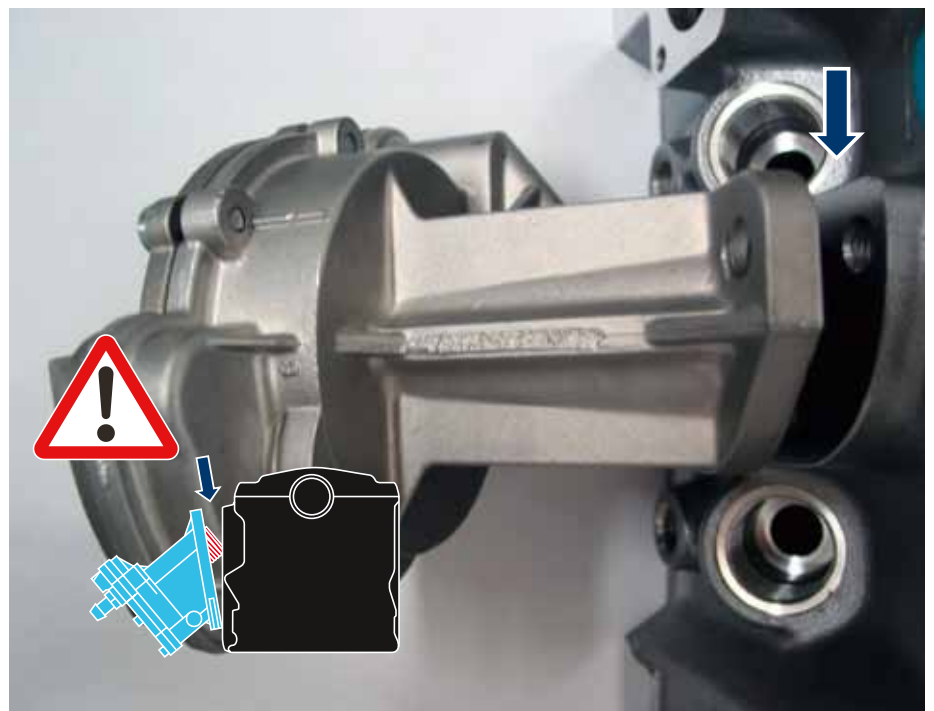
Si la bomba de vacío no dejara comprimirse contra la brida sin gran esfuerzo (ranura de unos 5 mm) aunque la leva se encuentra en la parte opuesta del taqué intermedio, es indicación bastante segura de que existe una asignación errónea.

Fig. 5: Caso de asignación errónea no es posible un montaje correcto

- ¡Verificar indispensablemente
- Número de chasis,
 - Fecha de autorización y/o
 - N° de referencia de la bomba antigua!

- ¡No intente en ningún caso solucionar este problema modificando (p. ej., amolando) el taqué intermedio!
