# Daños a la bomba de vacío

## Falta de aceite lubricante consecuencia de montaje erróneo

Vehículo	Letra característica del motor	Producto: Bomba de vacío
		Nº PIERBURG
Peugeot, Citroën con motor diésel de 1.8/1.9 l	XUD7, XUD9A, XUD9AU, XUD9TE, XUD9Y, D9B	7.21174.90.0/.94.0/.95.0

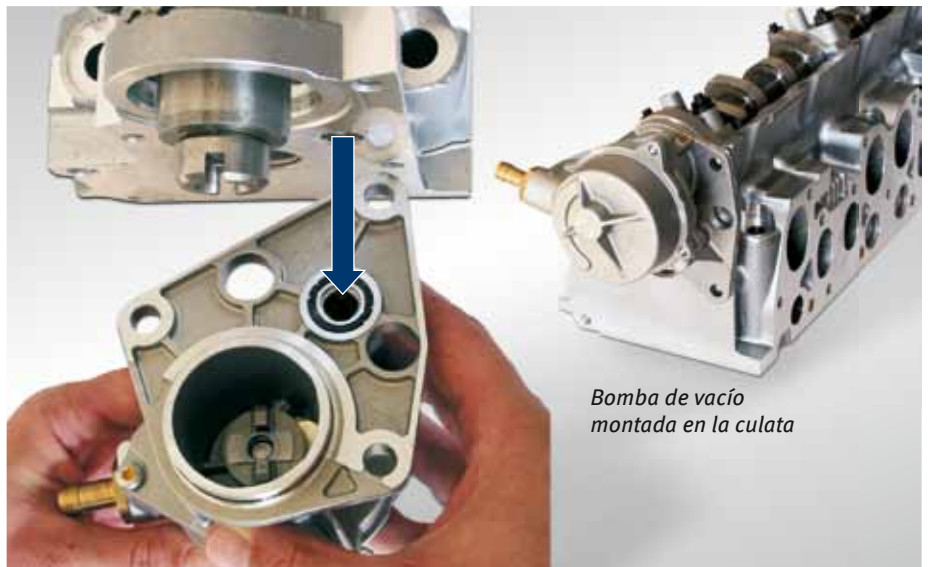
Bomba de vacío montada en la culata

*Importante: suministro perfecto de aceite lubricante de la bomba de vacío*

¡Anterior al montaje de una nueva bomba de vacío debe comprobarse imprescindiblemente el suministro de aceite lubricante! Sobre la forma de realizar la comprobación consúltese la información de servicio SI 0101.

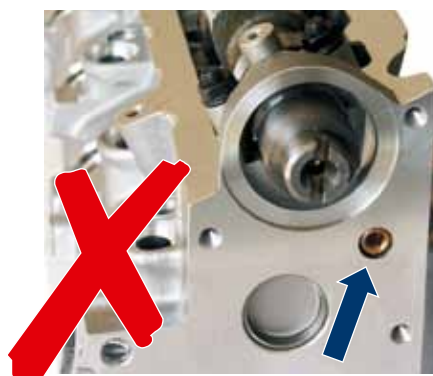
Al cambiar la culata en el entorno de una reparación del motor no se retiró el tornillo de cierre que obtura la apertura del suministro de aceite hacia la bomba de vacío.

**En el caso de bombas de vacío impulsadas por el cigüeñal debe retirarse en la culata este tornillo de cierre.**

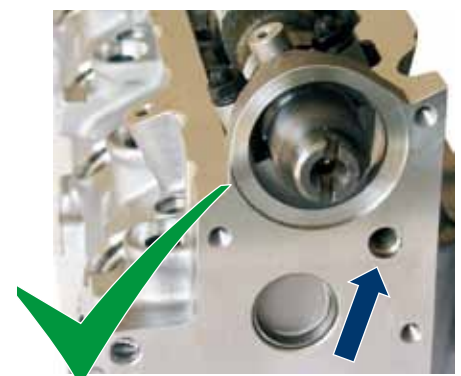
**Si ello no se realizara, tras el más breve período de marcha aparece un deterioro total de la bomba de vacío consecuencia de la falta de lubricación.**
