# Danos na bomba de vácuo devido a atribuição errada

Veículo	Produto: bomba de vácuo	
	PIERBURG n.º	N.º ref.ª*
VW Transporter LT, T4 (plataforma, autocarro, caixa, Califórnia) Letra de identificação do motor: AAB	7.22300.62.0 7.22300.69.0	075 145 100 ; 075 145 101; 075 145 101 A 074 145 100 A

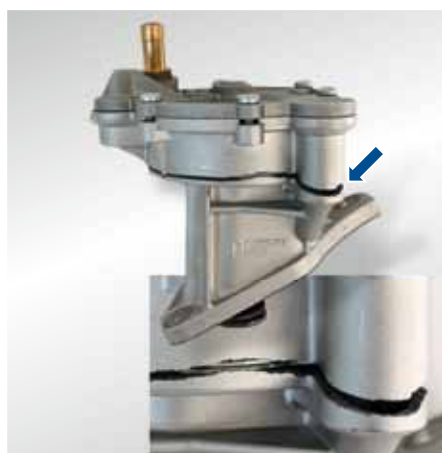
Devido a uma alteração nas cabeças do motor, no motor VW T4 com as letras de identificação AAB é frequente haver uma atribuição errada da bomba de vácuo.

**!** A montagem de uma bomba errada leva “imediatamente”, quando do primeiro arranque do motor depois da montagem, a uma quebra da caixa da bomba (ver fig. 1) ou até mesmo da árvore de cames e, desta forma, a danos no motor difíceis e caros.

Fig. 1: Quebra na caixa da bomba

Para impedir danos, é necessária uma verificação precisa dos dados do veículo. Recomendamos que se verifique sempre a atribuição através do número do chassis! Indicações de montagem: ver parte de trás

- Número do chassis,
- data de atribuição e/ou
- Verificar a referência da bomba antiga!

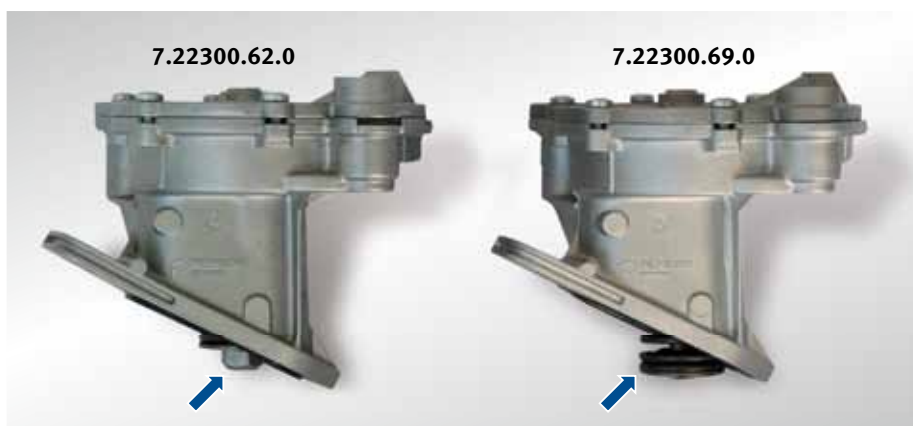
Fig. 2: As bombas de vácuo em comparação

7.22300.62.0	7.22300.69.0
Substitui	7.22300.12.0	7.22300.19.0
Ano de construção	até 5/1994	a partir de 5/1994
<b>Número do chassis</b>	<b>até 70-R-180 000</b>	<b>a partir de 70-R-180 001</b>
Ref. VW	075 145 100, 075 145 101 075 145 101 A	074 145 100 A
Cabeça do cilindro VW n.º	074 103 351 A	074 103 351 D
Cabeça do cilindro Motor Service n.º	50 003 101	50 003 113
Superfície da tampa da cabeça do cilindro	11 furos; Ø 5mm	sem furos
PIERBURG número do tucho	3.52124.06.0	3.52124.05.0
VW número do tucho	075 145 307	074 145 307 B
Comprimento do tucho	71,0 mm	67,5 mm

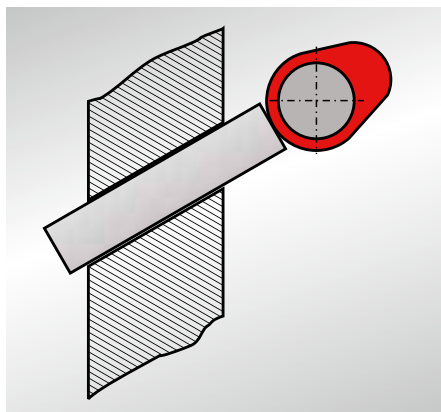
Fig. 3: Posição da árvore de cames para a montagem

Durante a montagem, o ressalto na árvore de cames para o accionamento da bomba de vácuo, tem de ficar do lado oposto do tucho intermédio (ver fig. 3) para que a bomba seja montada com a pré-tensão mínima (máx. 2 mm de folga):

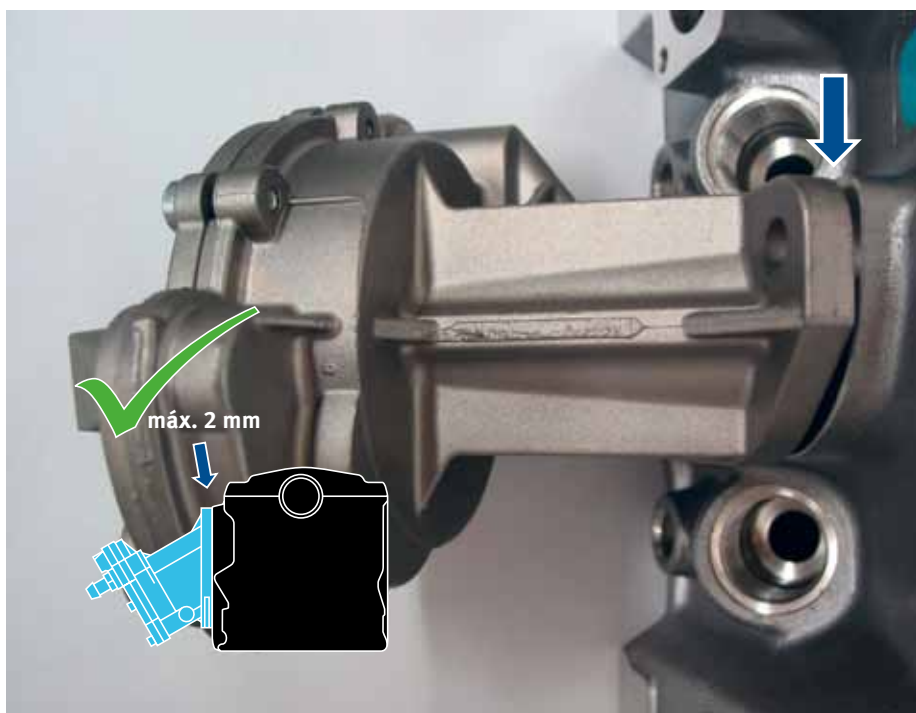
Fig. 4: Montagem pela ordem correcta

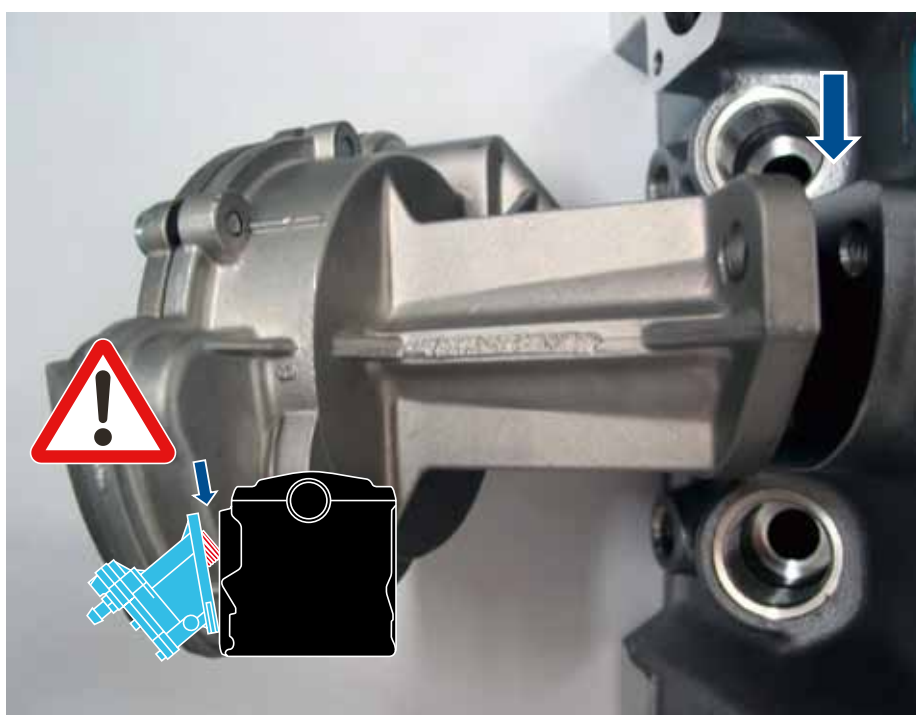
Se for possível exercer pressão sobre o flange da bomba de vácuo sem grande esforço (aprox. 5 mm de folga) apesar de o ressalto se encontrar do lado oposto do tucho intermédio, é praticamente certo que há uma atribuição errada.

Fig. 5: Com a atribuição errada, não é possível uma montagem correcta

- Número do chassis,
- data de atribuição e/ou
- Verificar a referência da bomba antiga!

- Nunca tente resolver este problema alterando o tucho intermédio (p. ex. rectificando)!
