Dommages aux pompes à vide

Déficit d'huile de lubrification dû à une erreur de montage

Véhicule	Code moteur	Produit : Pompe à vide
		N° PIERBURG
Peugeot, Citroën avec moteur diesel 1.8/1.9 l	XUD7, XUD9A, XUD9AU, XUD9TE, XUD9Y, D9B	7.21174.90.0/.94.0/.95.0

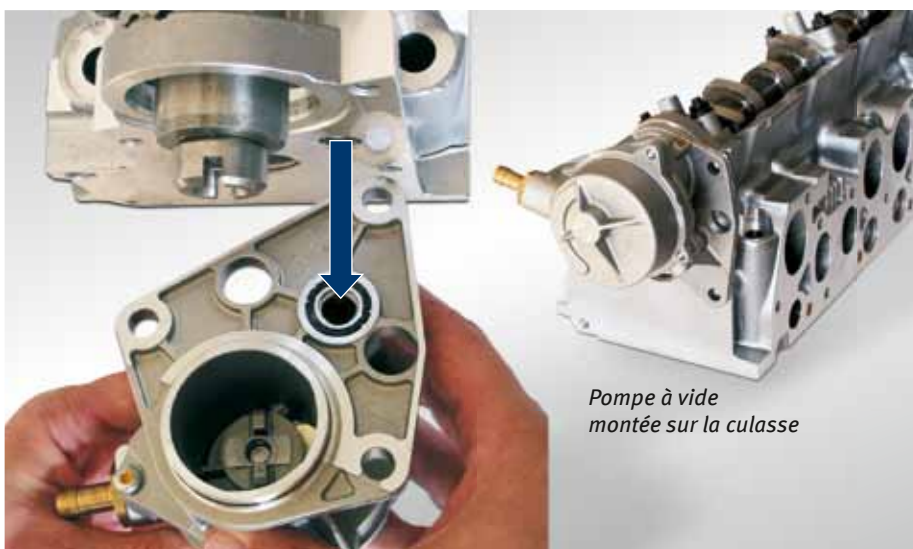
Pompe à vide montée sur la culasse

Important : une alimentation sans défaut en huile de lubrification de la pompe à huile.

Avant tout montage d'une nouvelle pompe à vide, il est absolument impératif de vérifier l'alimentation en huile de lubrification ! Pour la vérification, cf. la Service Information SI 0101.

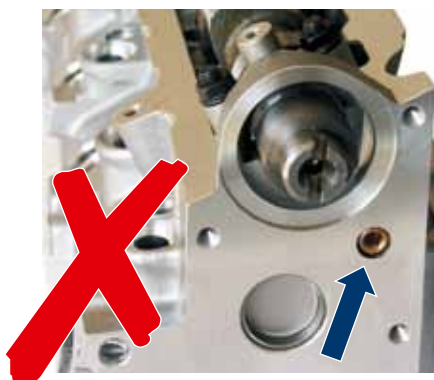
Lors du remplacement de la culasse à l'occasion de la réparation du moteur, la vis de fermeture qui occulte l'ouverture de l'alimentation en huile de lubrification vers la pompe à vide n'a pas été enlevée.

Dans le cas de pompes à vide entraînées par l'arbre à cames, cette vis de fermeture doit être enlevée de la culasse.

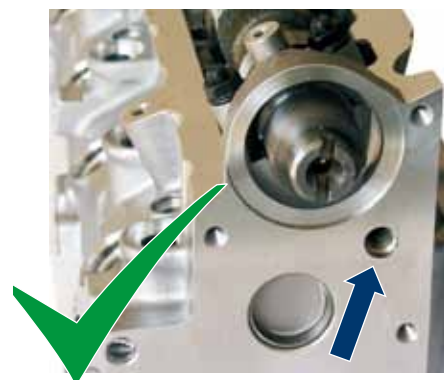
Si cela n'est pas fait, il se produit, au bout d'une très courte durée déjà, un dommage total de la pompe à vide dû à une absence de lubrification.
