Elektrický ventil AGR (Opel/Vauxhall)

Zalepení/karbonizace na ventilech

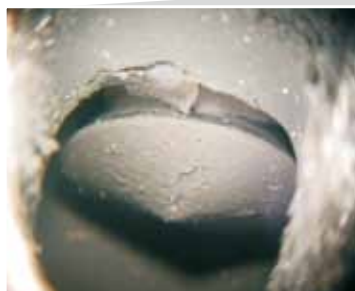
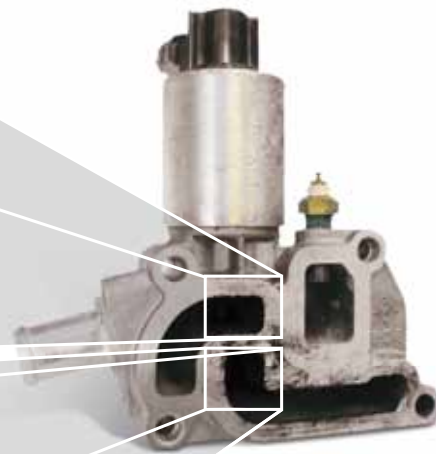
Při servisní kontrole je stanovena diagnóza „Nesprávná funkce ventilu AGR“. Zabudované elektrické ventily AGR jsou na talíři nebo sedle ventilu v důsledku zaolejovaných usazenin zalepeny/zkarbonovány.

- průřez otevřeného ventilu AGR je zmenšen.
- Ventil se neotvírá nebo nezavírá úplně.

Příčiny těchto karbonizací nespočívají ve ventilu AGR.

U zde jmenovaných ventilů AGR jsou častou příčinou poruch usazeniny na talíři ventilu nebo na sedle ventilu. Ventil AGR musí být zkontrolován a popř. vyměněn.

V mnoha případech může aktualizace softwaru řídicího systému vyřešit problémy s nadměrnou karbonizací.
