Elektrische EGR-klep (Opel/Vauxhall)

Vastgeplakte/met cokes vervuilde plekken op de kleppen

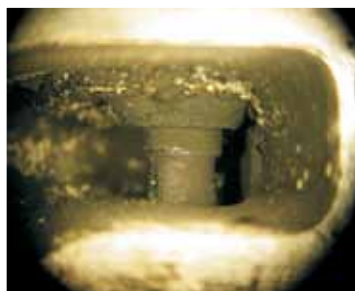
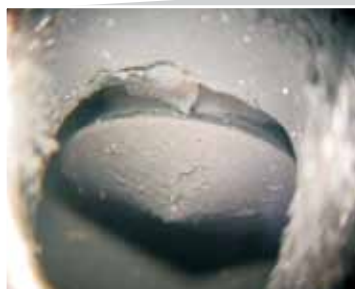
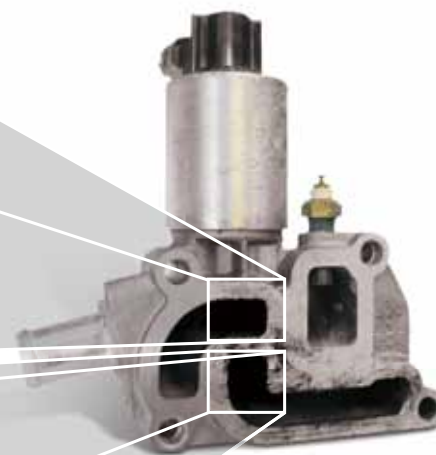
De ingebouwde elektrische EGR-kleppen zitten aan de klepschijf of -zetel door oliehoudende afzettingen vastgeplakt.

- De openingsdiameter van de EGR-klep is verkleind.
- De klep gaat niet helemaal open of dicht.

De oorzaken voor deze cokesvervuilingen liggen niet aan de EGR-klep.

Bij de hier genoemde EGR-kleppen zijn de meest voorkomende storingsorzaken afzettingen aan de klepschijf of klepzetel. De EGR-klep moet gecontroleerd en eventueel vervangen worden.

In veel gevallen kan een update van de besturingsapparaatsoftware de problemen van te veel vervuilingen door cokes verhelpen.
