Elektromos EGR szelep (VAG 1.2 12V)

Lehetséges termikus károsodás

Jármű	Termék	Elektromos EGR szelep	
	PIERBURG sz.	Ezt pótolja	O.E. sz.*
Seat Cordoba 1.2 12V Seat Ibiza 1.2 12V Skoda Fabia 1.2 12V VW Polo 1.2 12V	7.22785 (16.0)	7.22785.07.0/.12.0	03D 131 503 B/D

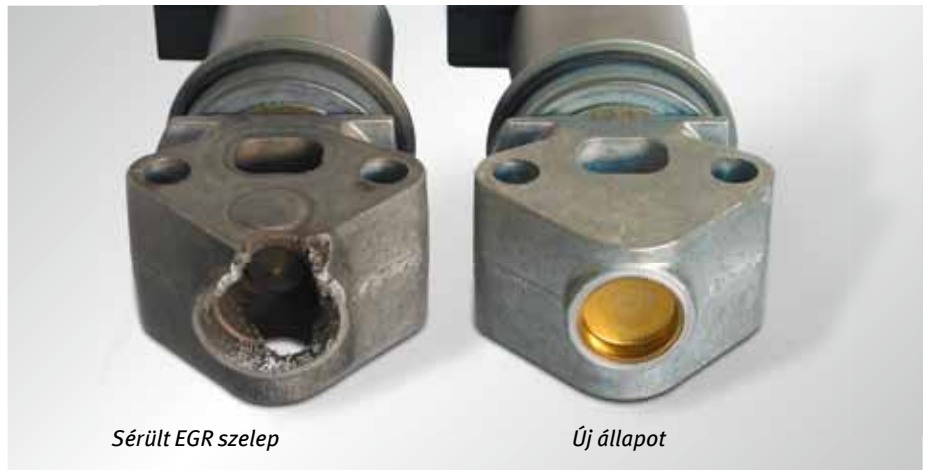
A vizsgálatok azt mutatják, hogy a beszerelt elektromos EGR szelepek különösen hosszabb ideig tartó teljes terhelés esetén az átlagosnál nagyobb termikus terhelésnek vannak kitéve.

- A szeleptest vakdugója elvész vagy nem tömít rendszeren. Füstgáz lép ki.
- A szelep deformálódik és nem zár rendszeren.
- Szélsőséges helyzetben a szelepkarima akár meg is olvadhat.

Sérült EGR szelep

Új állapot

Mindenképpen ajánljuk, hogy az EGR szelep cseréjekor ellenőrizze a motor vezérlőegységének szoftver-állapotát:

- **Motor Adatfrissesség (legalább)**
- BME 7000 / 7001**
- AZQ 5323 – 5329**
