# Elementos de la cámara de turbulencia

## Manejo correcto de culatas de tipo de construcción más viejo

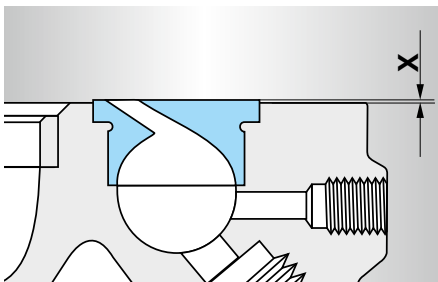
Fig. 2: saliente de la cámara de turbulencia

1. En el montaje, no se observó el saliente necesario de la cámara de turbulencia con respecto a la superficie plana de la culata.
2. La cámara de turbulencia se ha sentado en la culata debido al sobrecalentamiento del motor.

La pérdida de saliente de la cámara de turbulencia conduce en ambos casos a la pérdida de presión superficial de la junta de la culata en ese sector. La inestabilidad es la consecuencia inevitable.

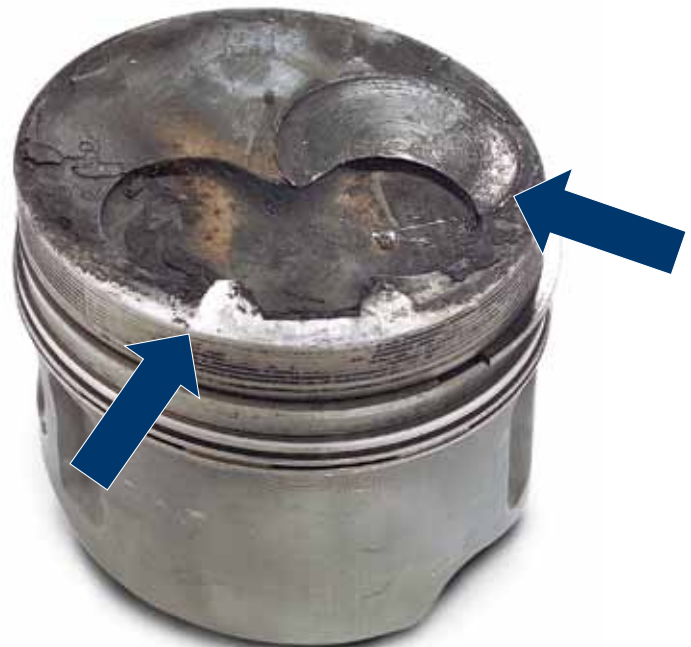
Fig. 4: huellas de golpes por sobrecalentamiento del motor

En el pistón de la figura 4 se muestran las huellas de los golpes del elemento de la cámara de turbulencia (flecha) y de la válvula de admisión. Los daños se originaron por un sobrecalentamiento del motor.
