# Tipps vom Dichtungsprofi

## Motorausfall – ist die Zylinderkopfdichtung schuld?

# Gasübertritt an der mehrlagigen Metall-Elastomer-Zylinderkopfdichtung

### Ausfall durch Druckaufbau im Kühlsystem

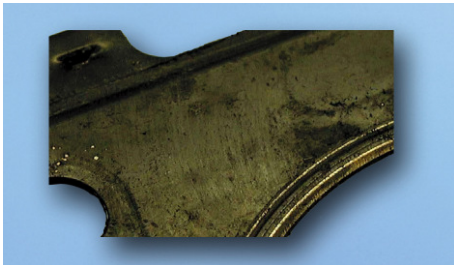
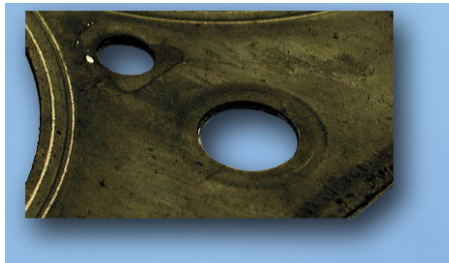
An der mehrlagigen Metall-Elastomer-Zylinderkopfdichtung sind deutliche linienförmige Abdrücke zu sehen. Diese stammen von der Zylinderkopfdichtfläche und verlaufen in Richtung Brennraum.

Die Beschaffenheit der Oberflächenstruktur des Zylinderkopfs war zu grob bearbeitet bzw. wurde überhaupt nicht bearbeitet. Dadurch kam es zum Übertritt von Verbrennungsgasen in den Kühlkreislauf und zu thermischer Überlastung (Druckaufbau).

- Kühlsystem wurde nicht vollständig entlüftet, dadurch keine Zirkulation des Kühlmittels
- Kühlkreislauf unterbrochen (Wasserpumpe, Thermostat, Lüfter)
- Hoher Abgasgegendruck verursachte Motorüberhitzung (z. B. defekter Katalysator)

Vor der Montage die Beschaffenheit der Dichtungsfläche sehr sorgfältig prüfen und die Planheit des Zylinderkopfs sicherstellen. Gegebenenfalls Planschleifen im Fachbetrieb.

Kennwert	Metall-Weichstoff	Mehrlagen-Metall	Metall-Elastomer
$R_z$	15 - 20 $\mu\text{m}$	11 $\mu\text{m}$	11 - 20 $\mu\text{m}$
$R_{\text{max}}$	20 - 25 $\mu\text{m}$	15 $\mu\text{m}$	15 - 20 $\mu\text{m}$
$W_t$		8-10 $\mu\text{m}$
