## Geräusche aus dem Bereich des Nebenaggregatetriebs bei 1.9 TDI-Motoren

**Motoren:** 1.9 TDI

**Artikel-Nr.:** 534 0132 30

**INA 0044**

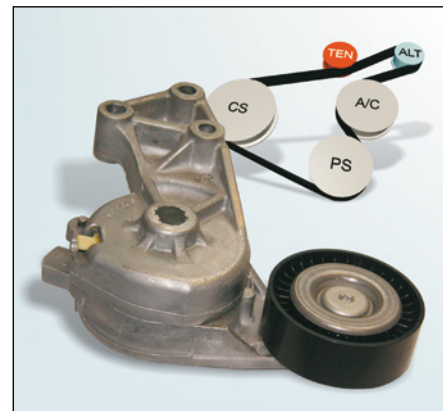
**Bild 2:** Im 1.9 TDI-Motorverbauter Spannarm 534 0132 30 mit Riemenverlauf
