Insertos de câmara de turbulência

Utilização correta de cabeçotes com tipo de estrutura mais antigo

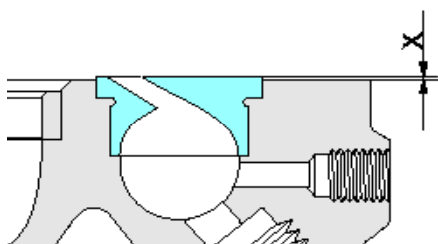
Fig. 2 Saliência da câmara de turbulência

Nos motores com câmara de turbulência, os insertos de câmara de turbulência em aço encontram-se encaixados no cabeçote do lado da combustão (fig. 1). Os insertos não estão montados sob pressão no cabeçote, mas sim assentes no mesmo com precisão de ajuste. Os insertos apresentam uma saliência de 0,02 – 0,07 mm em relação à superfície plana do cabeçote (a medida de saliência "X" depende do fabricante). A saliência faz com que a câmara seja pressionada pela junta do cabeçote para dentro do seu assentamento e não se possa mover durante o funcionamento.

1. Quando da montagem, a câmara de turbulência não tinha a saliência necessária em relação à superfície plana do cabeçote.
2. Devido ao sobreaquecimento no motor, a câmara de turbulência assentou no cabeçote. Em ambos os casos, a perda de saliência das câmaras de turbulência elimina a pressão superficial da junta do cabeçote nessa área. Daí resultam inevitavelmente faltas de estanqueidade.

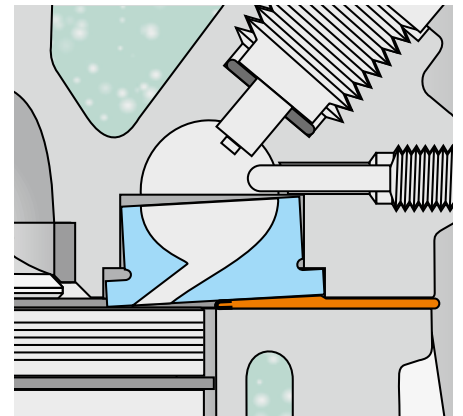
Fig. 3

1. A câmara de turbulência assentou ou já não tinha a saliência necessária quando da montagem. O inserto de câmara de turbulência se inclina em seu assentamento e colide com o pistão. A pressão de combustão e o sobreaquecimento na câmara (evacuação deficiente do calor) também reforçam a inclinação (fig. 3).

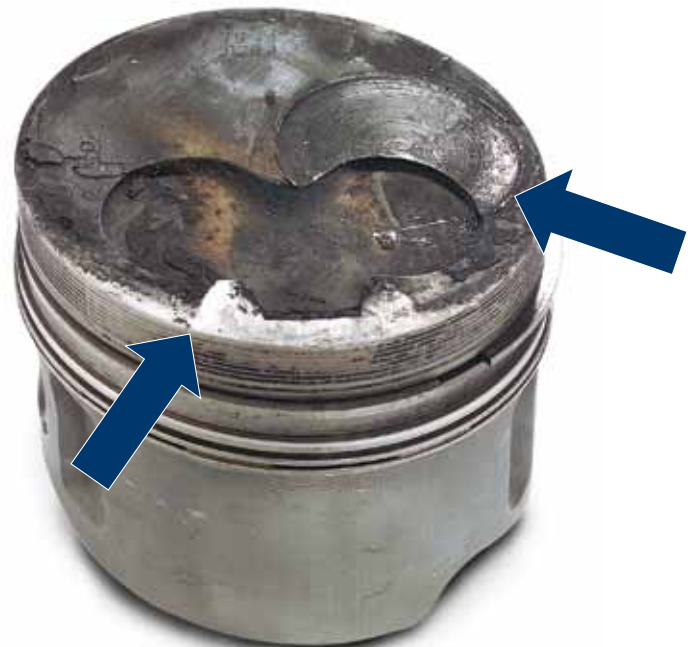
2. Em caso de sobreaquecimento no motor, causado p. ex. por falhas de combustão, os componentes se dilatam fortemente. O pistão deixa de ter folga e colide com a câmara de turbulência, as válvulas e o cabeçote.

No pistão da figura 4 são visíveis os sinais de colisão do inserto de câmara de turbulência (seta) e da válvula de admissão. O dano foi provocado pelo sobreaquecimento no motor.

Fig. 4 Sinais de colisão devido ao sobreaquecimento no motor
