Piston damages –
recognising and rectifying

Danos nos pistões – detectar e eliminar!

Danos nos pistões e suas respectivas causas

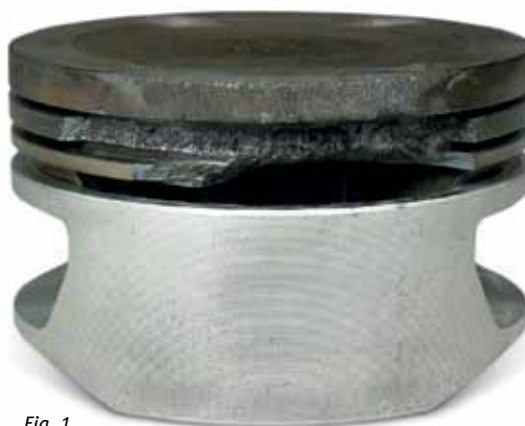
Fig. 1

A ring land fracture is evident on one side of the piston between the first and second compression ring (Fig. 1). The fracture starts at the upper edge of the ring land in the base of the groove and runs at a diagonal angle into the piston material. Near the lower edge of the ring land the fracture then changes direction back outwards and emerges at the lower edge of the ring land or slightly underneath in the base of the groove. The longitudinal cracks in the ring lands which limit the lateral expansion of the fracture are extended downwards. There are no piston seizure marks or evidence of overheating.

Material faults are not the reason for ring land fractures, even though they are often the suspected cause. This type of fracture always results from overstressing the material. A distinction can be made between 3 different causes for these symptoms of overstressing:

Ring land fractures caused by knocking combustion usually occur on the pressure side. On a diesel engine, knocking can only be caused by ignition delay.

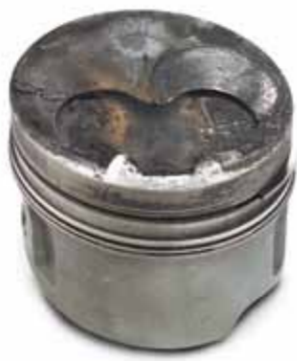
Sinais de impacto

- Altura do pistão em relação a face do bloco acima do recomendado (protusão)
- Usinagem excessiva da superfície do bloco.
- Altura da válvula em relação a face do cabeçote fora do recomendado
- Utilização de Junta do cabeçote incorreta.
- Sobregiro do motor (reduzida brusca)
- Folga das válvulas insuficiente
- Ponto de distribuição do motor incorreto ou válvulas ajustadas erroneamente (fora de sincronia) quebra de correia dentada

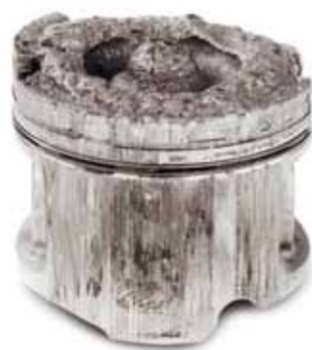
Engripamento e arraste de material

- Bicos injetores defeituosos
- Ponto de injeção incorreto
- Projeção do bico injetor incorreto falta de atomização do combustível
- Pressão de compressão insuficiente
- Atraso na ignição
- Oscilação (variação) na injeção

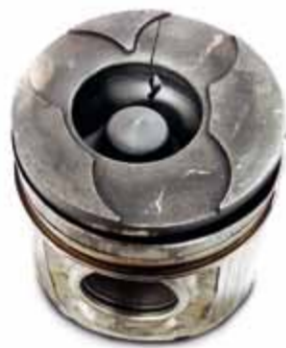
Fissuras ou trincas no topo e nas camara do pistão

- Bicos injetores danificados ou aplicados erroneamente
- Ponto de injeção incorreto
- Projeção do bico injetor incorreto ou falta de atomização do combustível
- Pressão de compressão insuficiente
- Refrigeração insuficiente do pistão
- Pistão aplicado erroneamente
- Aumento da potência (Exemplo - Chip tuning / adulteração do motor)

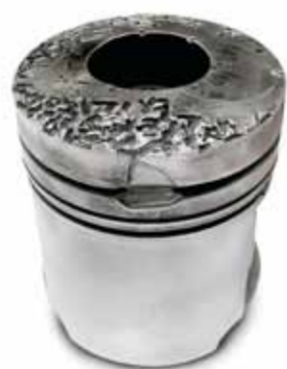
Desgaste do material na área do anel (Fluter)

- Erro de montagem do pistão
- Excesso de combustível
- Desgaste axial excessivo da canaleta
- Oscilação dos anéis devido à anomalias de combustão / vibração

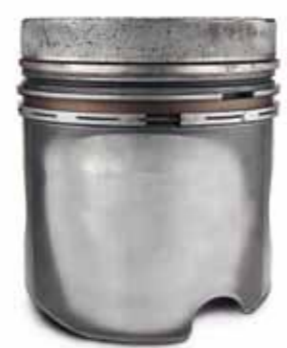
Desgaste radial devido ao afogamento por excesso de combustível

- Problema de injeção de combustível
- Falhas de combustão
- Pressão de compressão insuficiente
- Medida da protusão incorreta

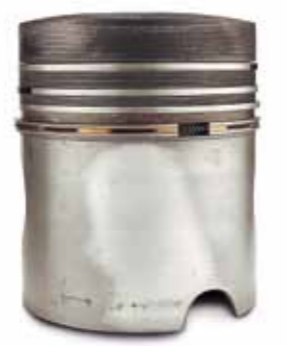
Desgastes por abrasivos

- Impurezas abrasivas devido a filtragem ineficiente
- Impurezas que não tenham sido removidas totalmente durante a revisão do motor (limalhas, produtos para limpeza e outros)
- Partículas de abrasivas resultantes do motor por longos períodos sem troca de óleo lubrificante

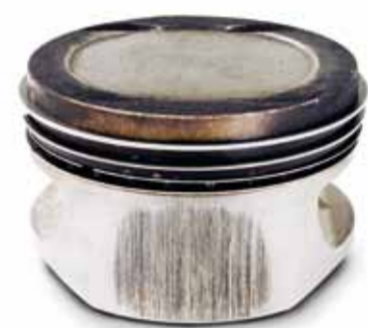
Atrito por funcionamento do motor a seco

- Funcionamento do motor com mistura de ar e combustível ruim
- Falhas de combustão (falhas de ignição)
- Pressão de compressão insuficiente
- Dispositivo de partida a frio defeituoso
- Contaminação do óleo por combustível

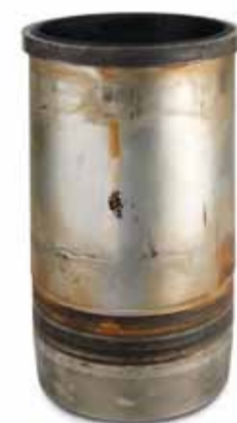
Cavitação

- mangelhafter/unpräziser Sitz der Laufbuchse
- Verwendung falscher O-Ring Dichtungen
- Verwendung von ungeeignetem Kühlmittel
- ungenügender Vordruck im Kühlsystem
- zu niedrige/hohe Betriebstemperatur
- behinderter Kühlmittelfluss
