Serie Kolbenringe – Teil 1

Schäden an Kolbenringen durch Kraftstoffüberschwemmung

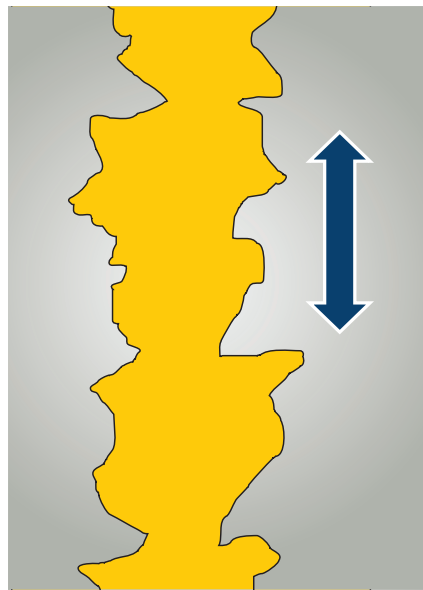
Bei der Kraftstoffüberschwemmung wird der Ölfilm auf der Zylinderwand so stark in Mitleidenschaft gezogen, dass die Kolbenringe metallisch auf der Zylinderwand reiben und sehr schnell an radialer Wanddicke verlieren. Metallischer Kontakt der Kolbenringe mit der Zylinderwand (Abb. 2) darf nur kurzzeitig und in Ausnahmefällen (z. B. beim Kaltstart) auftreten und ist im übrigen Motorenbetrieb nicht zulässig. Die Lebensdauer von Kolben, Kolbenringen und Zylinderbohrung leidet erheblich und wird dramatisch verkürzt. Im Normalzustand sind die Gleitpartner immer durch einen Ölfilm metallisch getrennt (Abb. 1). Der Ölfilm muss hierbei also dicker sein wie die Unebenheiten auf den Oberflächen der Gleitpartner.

Abb. 1: Gleitpartner sind durch einen Ölfilm metallisch getrennt.

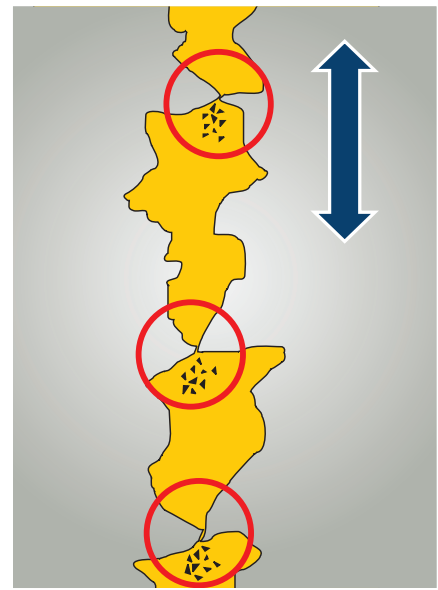
Abb. 2: Metallischer Kontakt der Kolbenringe mit der Zylinderwand.

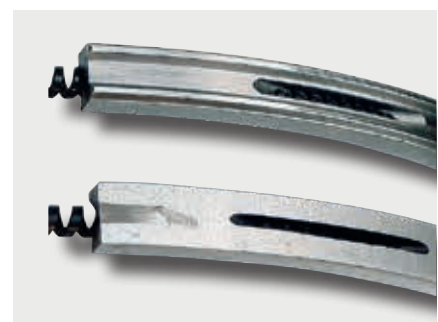
Mischreibung führt zu sehr starkem radialem Verschleiß an den Kolbenringen und der Zylinderoberfläche. Dieser ist sehr leicht an den beiden Abstreifstegen des Ölabbreifers erkennbar (Abb. 3).

Die beiden Abstreifstege sind völlig abgetragen. Der Motor, aus dem der Ring stammt, litt unter exzessivem Ölverbrauch. Derartige radiale Verschleiß, der nicht nur an den Ölabbreifringen auftritt, lässt sich fast immer einer Kraftstoffüberschwemmung zuordnen. Besonders dann, wenn der Verschleiß nicht an allen Kolben gleichermaßen ausgeprägt ist, kann nur ein Mischreibungsverschleiß durch Kraftstoffüberschwemmung vorgelegen haben. Dieser Fall tritt sogar sehr häufig ein und dient als Beweis dafür, dass die Ringe nicht etwa durch eine vermutete schlechte Materialqualität oder fehlerhafte Zylinderbearbeitung verschliffen sind. Das wäre dann gleichmäßig an allen Kolben und Kolbenringen der Fall und nicht nur an bestimmten Zylindern.

Abb. 3: neuer (oben) und ein durch Mischreibung verschliffener Ölabbreifring (unten).
