# Odgłosy stukania

## wskutek nagromadzenia szlamu olejowego w pompie próżniowej

Pojazd	Produkt	Nr Pierburg
VW Transporter LT, T4	Pompa próżniowa	7.22300.62.0/.69.0

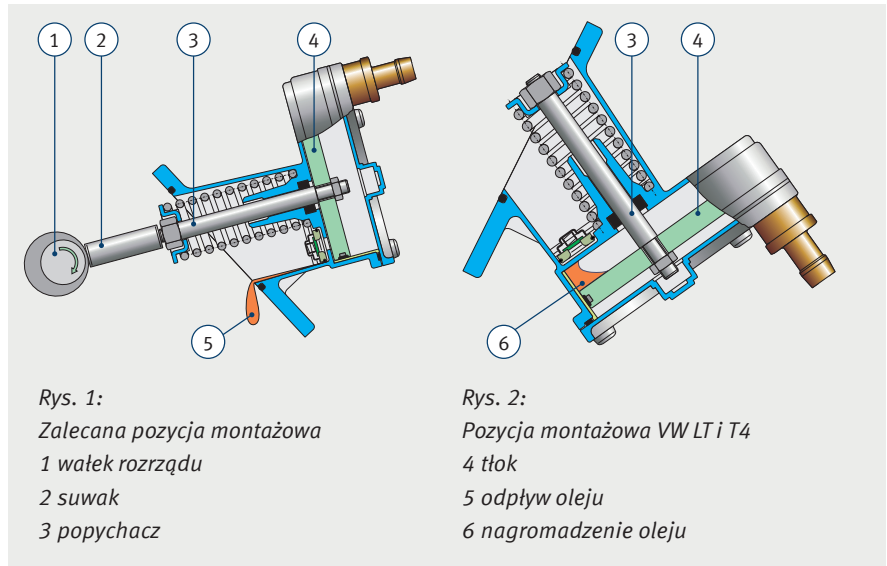
Tłokowa pompa próżniowa jest napędzana wałkiem rozrządu (1) za pośrednictwem suwaka (2). W zalecanej pozycji montażowej olej silnikowy może wracać do silnika (Rys.1). W pojeździe VW Transporter pozycja montażowa jest pokazana na Rys. 2.

W razie niedopilnowania regularnej wymiany oleju dochodzi do starzenia oleju silnikowego. Między denkiem tłoka i obudową tworzy się półpłynny szlam olejowy. Wskutek tego tłok nie dochodzi do położenia końcowego. Między popychaczem a suwakiem powstaje luz. Powoduje to odgłosy stukania, które są podobne do objawów uszkodzenia łożyska wału korbowego.

Rys. 1:  
Zalecana pozycja montażowa  
1 wałek rozrządu  
2 suwak  
3 popychacz

Rys. 2:  
Pozycja montażowa VW LT i T4  
4 tłok  
5 odpływ oleju  
6 nagromadzenie oleju

W przypadku nagromadzenia szlamu olejowego konieczna jest wymiana pompy próżniowej. Wyczyszczenie pompy próżniowej jest niemożliwe, ponieważ nie można jej otworzyć przy użyciu typowych narzędzi i nie są dostępne części zamienne.

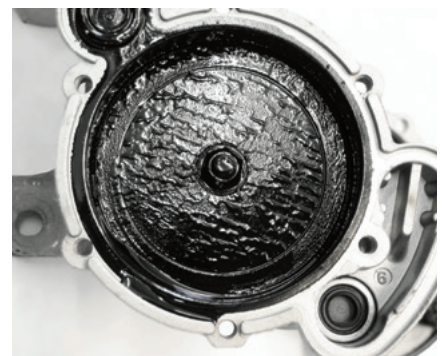
- Niezachowanie terminów wymiany oleju
- Niedostateczna jakość oleju silnikowego
- Powstawanie sadzy wskutek niedokładnego spalania
- Wadliwy układ recyrkulacji spalin

Rys. 3: Szlam olejowy w pompie próżniowej pojazdu VW Transporter wywołuje odgłosy stukania
