# Picchiettò

## causato dalla morchia nella pompa per vuoto

Veicolo	Prodotto	N. Pierburg
VW Transporter LT, T4	Pompa per vuoto	7.22300.62.0/.69.0

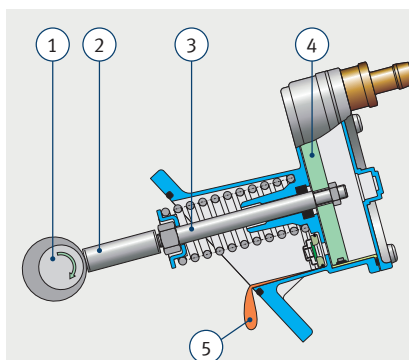
La pompa per vuoto a pistoni è azionata dall'albero a camme (1) mediante la punteria intermedia (2). Nella posizione di montaggio consigliata è possibile che l'olio motore ritorni nel motore (Fig. 1). Nel VW Transporter la posizione di montaggio è quella illustrata nella fig. 2.

**Fig. 1:**  
Posizione di montaggio consigliata  
1 Albero a camme  
2 Punteria intermedia  
3 Punteria

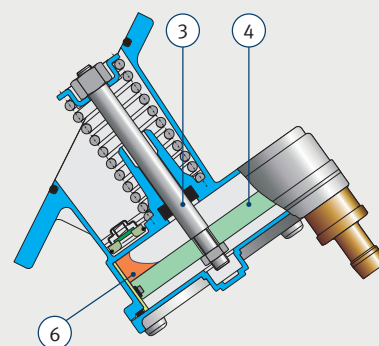
Se si salta il regolare cambio dell'olio, l'olio motore invecchia. Una morchia di consistenza viscosa si forma tra la testa del pistone e la scatola. Di conseguenza il pistone non raggiunge più il suo finecorsa. E si genera un gioco tra la punteria e la punteria intermedia. Questo provoca il picchiettò simile a un danno ai cuscinetti dell'albero motore.

**Fig. 2:**  
Posizione di montaggio VW LT e T4  
4 Pistone alternativo  
5 Scarico dell'olio  
6 Accumulo di olio

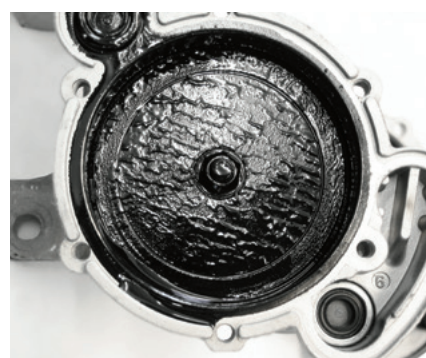
- Mancato rispetto degli intervalli di cambio olio
- Scarsa qualità dell'olio motore
- Formazione di fuliggine a causa di una combustione sporca
- Ritorno dei gas di scarico difettoso

**Fig. 3:** La morchia nella pompa per vuoto di un VW Transporter produce un picchiettò

Se si formano depositi di morchia occorre sostituire la pompa per vuoto. Una pulizia non è possibile poiché la pompa per vuoto non può essere aperta con i normali attrezzi e non esistono ricambi.
