# Poškození ventilu a příčiny poškození

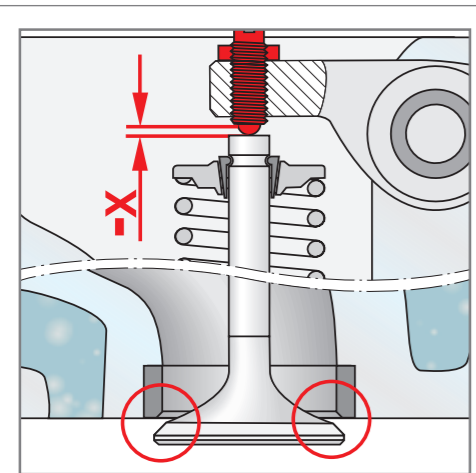
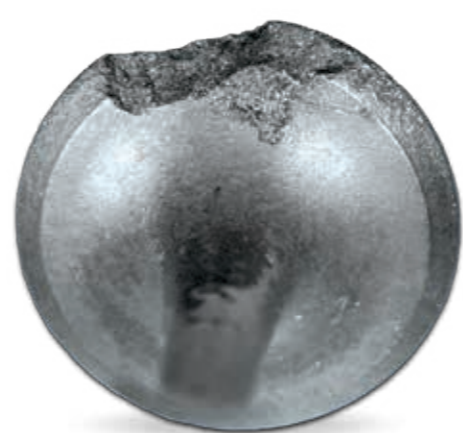
### Chybné nastavení vůle ventilu

**Příčina:**  
Vůle ventilu byla nastavena příliš úzká nebo byly překročeny intervaly údržby.

**Závěr:**  
Ventil již správně nezavírá. Spaliny proudí kolem sedla ventilu zahřívají ventilový talíř. Dojde k přehřátí a propálení ventilového talíře v oblasti sedla.

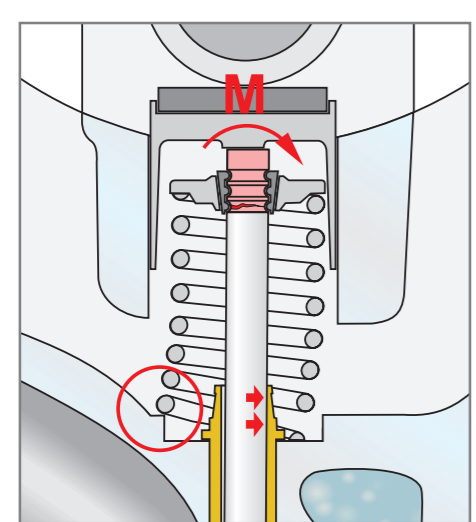
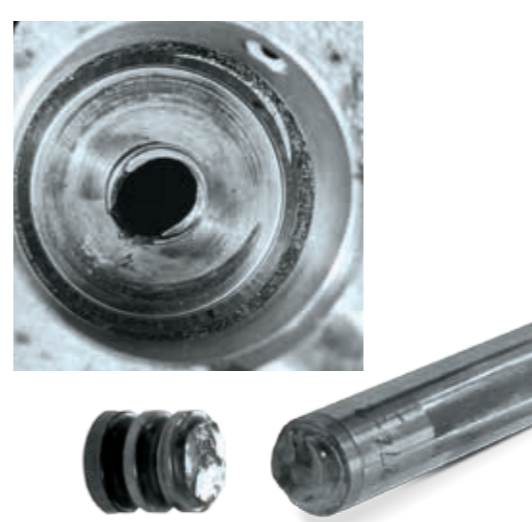
### Pružina ventilu, chyba při montáži

**Příčina:**  
Při montáži nebyla správně nasazena pružina. Vzpříčení způsobilo boční ohybový moment (M) u dříku ventilu.

**Závěr:**  
Vypylývací střídavé namáhání ohybem způsobilo zničení vodítka ventilu a nakonec zlom konce dříku ventilu.

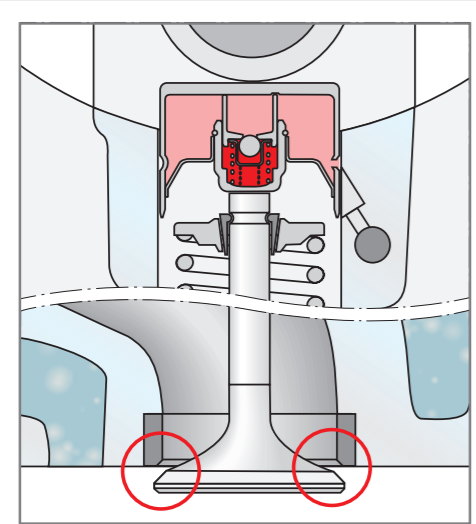
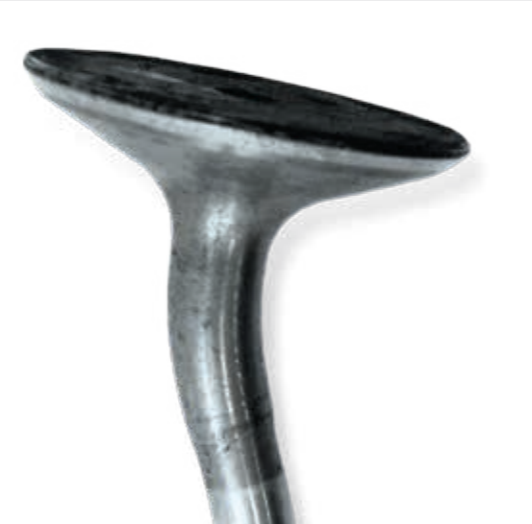
### Hydraulické zdvihátko ventilů, chyba při montáži

**Příčina:**  
Po montáži zdvihátka nebyla dodržena předepsaná doba čekání do nastartování motoru (min. 30 min.). Přebytečný olej v pracovním prostoru zdvihátka tak neměl dostatek času k úniku.

**Závěr:**  
V případě předčasného nastartování motoru narazí ventily na píst, dojde k jejich deformaci nebo zlomu.

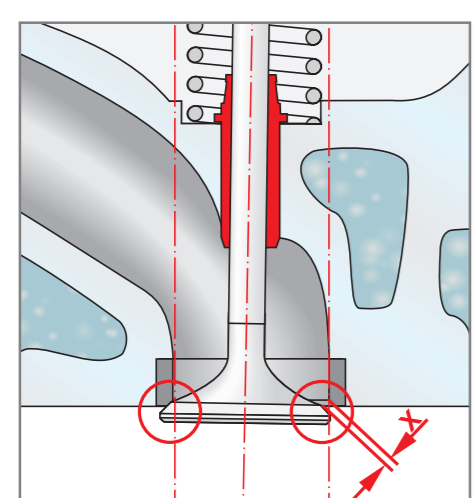
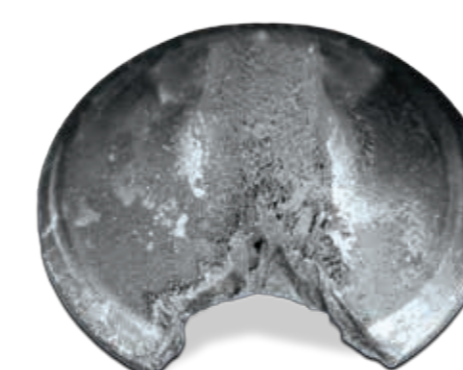
### Chyba lícování u kroužku sedla ventilu nebo vodítka ventilu

**Příčina:**  
Sedlo ventilu resp. vedení nebylo přepracováno středově.

**Závěr:**  
Ventil správně nezavírá, přehřívá se a v oblasti sedla prohoří. V důsledku jednostranného zatížení ventilového talíře může kromě toho dojít také k únavovým zlomům v oblasti výkružku.

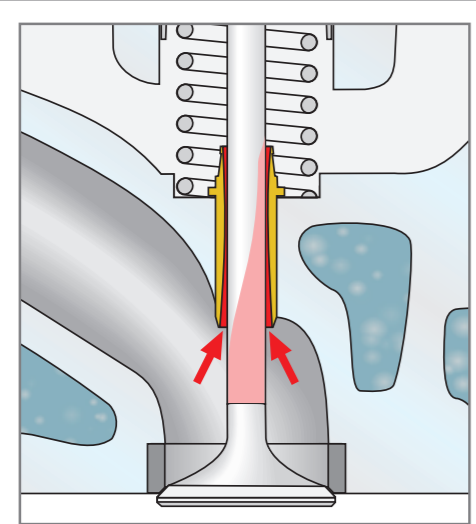
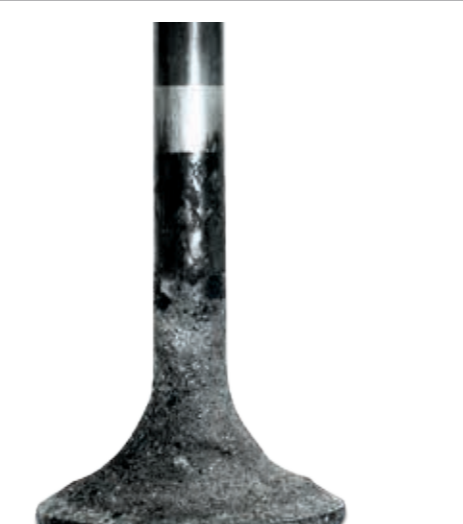
### Příliš velká vůle vodítka ventilu

**Příčina:**  
Vůle vodítka ventilu je příliš velká, protože vedení ventilu jsou silně opotřebená resp. byla při opravě příliš vysoustružena.

**Závěr:**  
V důsledku ozařování horkým plynem může dojít k výrazné karbonizaci v oblasti vedení dříku. V důsledku má ventil těžký chod, již nezavírá a dochází k přehřátí (popálení, závěrné kanály) u plochy sedla.

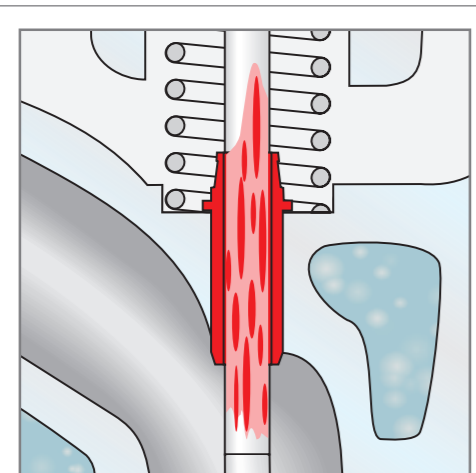
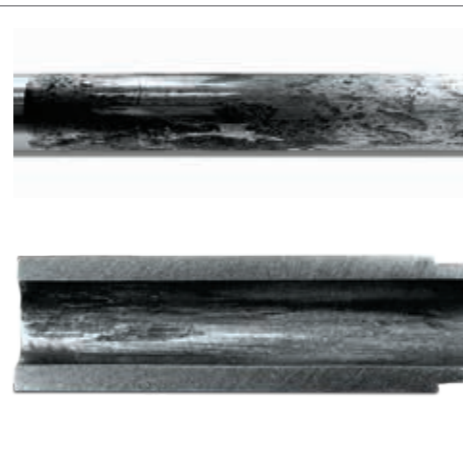
### Příliš malá vůle vodítka ventilu

**Příčina:**  
Při obnovení vedení ventilu byl průměr vedení vyměřen příliš natěsno.

**Závěr:**  
Nedostatečné mazání, těžký chod a zadření dříku ventilu ve vedení. Jako následné škody může dojít kromě jiného k přehřátí v oblasti talíře resp. sedla.

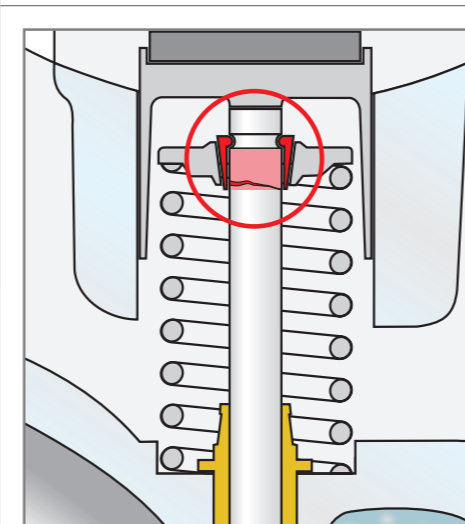
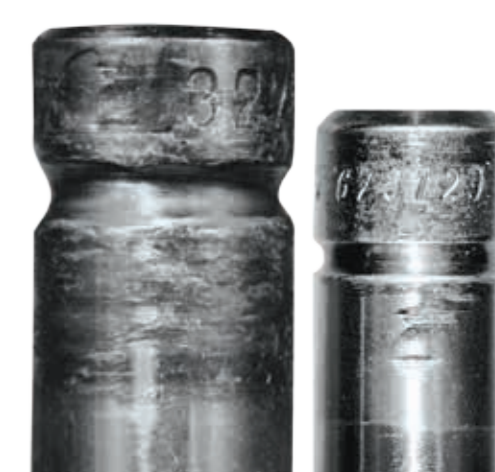
### Použití opotřebených ventilových klínek

**Příčina:**  
při výměně ventilů byly použity staré opotřebené ventilové klínky.

**Závěr:**  
Při opětovném použití opotřebovaných klínek se může uvolnit svěrné upevnění ve vložce. U dříku dojde ke korozi třením a k oslabení ventilu v této oblasti. V důsledku toho může docházet k únavovým zlomům při kmitavém namáhání.

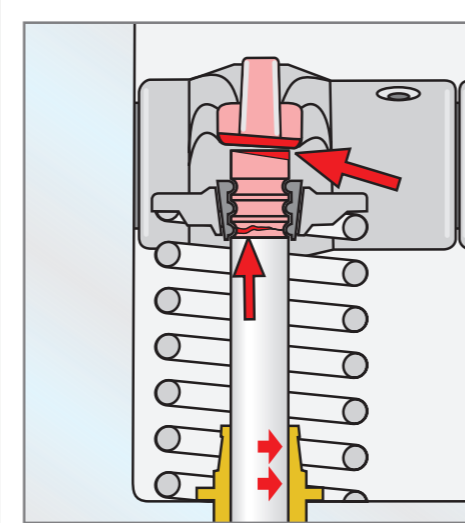
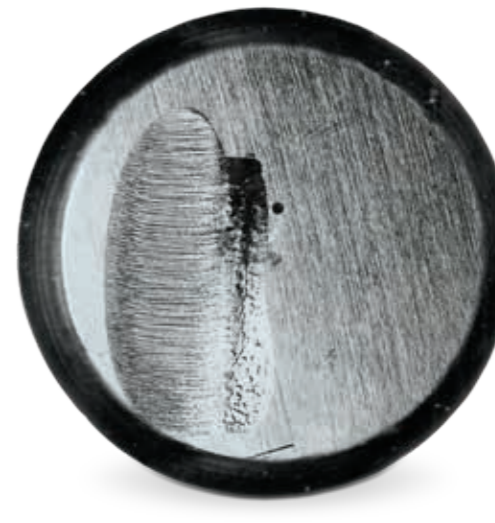
### Montáž poškozeného vahadla/vlečné páky

**Příčina:**  
Přívod síly od vahadla probíhá mimo střed na plochu konce dříku ventilu.

**Závěr:**  
Dojde k jednostrannému opotřebení dříku a konce dříku. Zatížení dříku ventilu příčnou silou, které je vyvoláno excentrickým přívodem síly, způsobuje únavový zlom v oblasti svěrného upevnění.

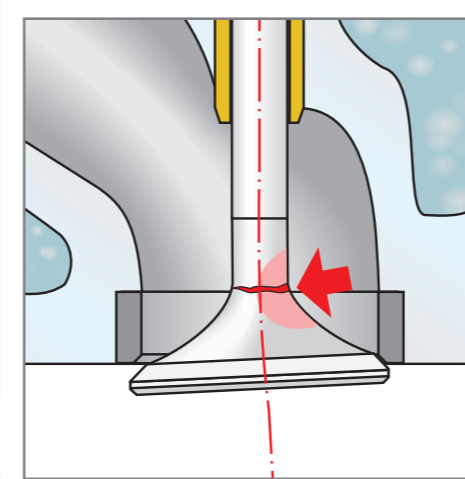
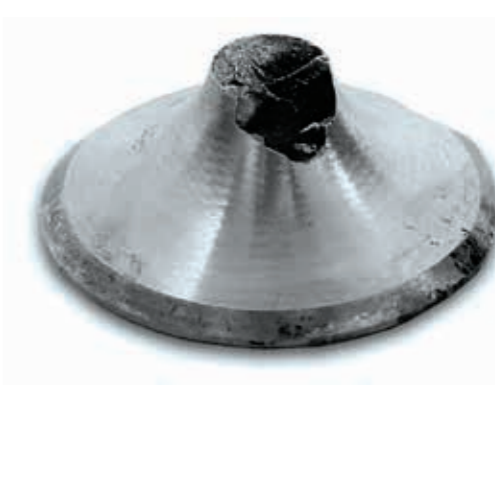
### Montáž pokřivených ventilů

**Příčina:**  
V důsledku pokřivení dříku ventilu dochází k jednostrannému držení sedla ventilu na sedlovém kroužku.

**Závěr:**  
V důsledku jednostranného zatížení dochází ke střídavému namáhání ohybem a únavovým zlomům v poloměru výkružku u přechodu ke dříku.

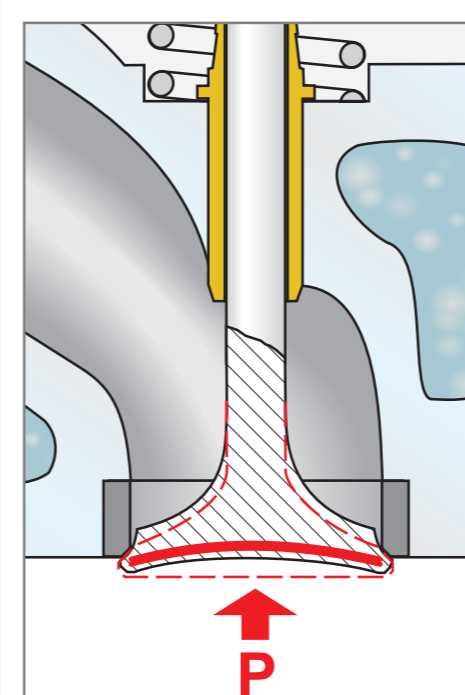
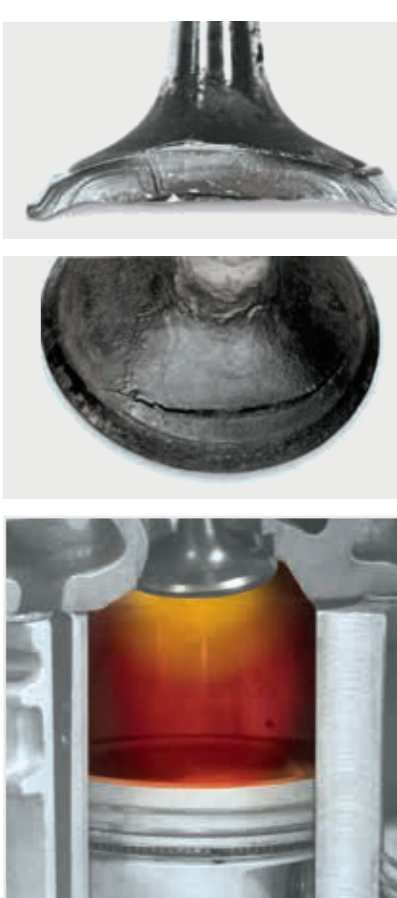
### Přetížení ventilu v důsledku poruch spalování

**Příčina:**  
V důsledku poruch spalování dochází ke vzniku silně zvýšených zatížení tlakem a teplotami ve spalovacím prostoru.

**Závěr:**  
Ventilový talíř nevydrží toto vysoké tepelné mechanické zatížení a prohne se směrem dovnitř. Dojde k takzvanému vytvoření tulipánu a zlomům v oblasti talíře.
