Piston hasarları – Tanınması ve giderilmesi!

Piston segman setinde kırılmalar

Piston hasarları ve sebepleri

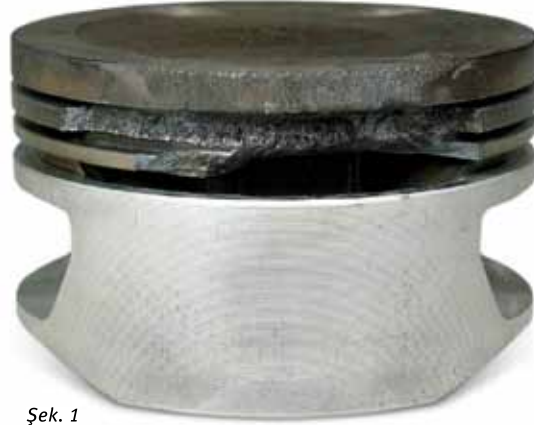
Şek. 1

Bir piston tarafında, birinci ve ikinci kompresyon segmanının arasındaki piston segman setinde kırılma mevcut (Şek. 1).

Bu kırık üst set kenarında kanal tabanı içinde başlıyor ve çapraz şekilde piston malzemesinin içine doğru ilerliyor. Kırık, segman setinin alt kenarının yakınında yine dışa doğru dönüyor ve alt segman seti kenarında ya da segman seti yuva dibinin biraz altında dışarıya çıkıyor. Segman seti kırılmasını yandan sınırlayan boylamasına segman seti çatlakları aşağıya doğru genişlemektedir. Piston krapajları veya aşırı ısınma belirtileri mevcut değildir.

Hasar durumunda çok kez şüphelenilse bile, malzeme hataları segman seti kırılmaları için sebep değildir. Bu tür kırılmaların sebebi daima malzemelerdeki aşırı yüklenme sonucudur. Bu aşırı yüklenme belirtilerinin 3 farklı sebebi vardır:

Vuruntulu yanma (detonasyon):

Bu demektir ki, kullanılan yakıtın oktan sayısı motorun bütün çalışma ve yüklenme koşullarındaki ihtiyaçlarına karşılık vermemiştir. (ayrıca bakınız 3.4.1 Benzinli motorlarda yanma arızalarından dolayı

oluşan piston hasarları hakkında genel bilgiler). Vuruntulu yanma (detonasyon) sonucunda piston segman setinde oluşan kırılmalar genelde basınç tarafında oluşur. Dizel motorlarda vuruntulu yanma sadece ateşleme gecikmesi sonucunda meydana gelebilir.

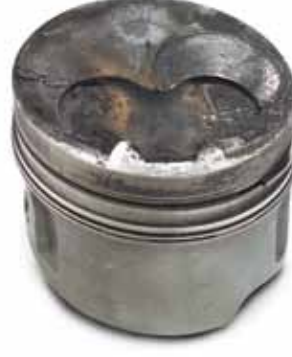
Darbe izleri

- çok büyük piston çıkıntısı
- silindir kapağı düz yüzeyinde aşırı ardıl işleme (rektifiye)
- anlış supap mesafesi
- yanlış silindir kapağı contası
- piston başında kurum birikmesi
- supap boşluğu çok az
- yanlış ayarlardan veya atlamış dişli kayışından dolayı yanlış supap kumanda süreleri

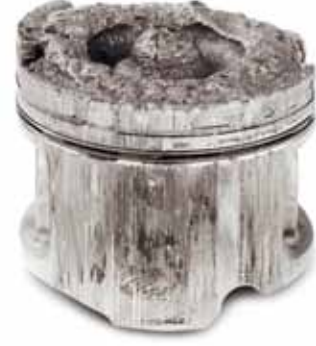
Erime ve kopma

- hatalı enjektör memeleri
- yanlış enjeksiyon miktarı
- yanlış enjeksiyon zamanı
- yetersiz contalama
- ateşleme gecikmesi
- Enjeksiyon hatlarında oynamalar

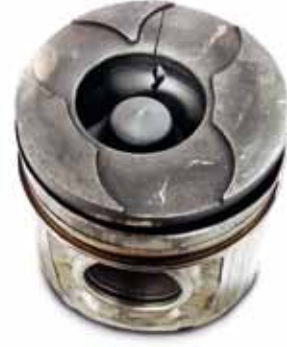
Piston başında ve piston başı yakıt yanma yuvasında çatlama

- hatalı veya yanlış enjektör memesi
- yanlış enjeksiyon zamanı
- yanlış enjeksiyon miktarı
- yetersiz kompresyon
- yetersiz piston soğutması
- yanlış yakıt yanma yuvası biçiminde sahip pistonlar
- güç yükseltilmesi (örn. Chip Tuning)

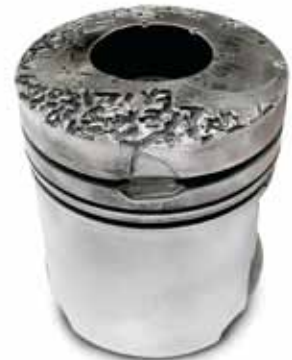
Segman bölgesinde piston malzemesinde erime

- piston montaj hatası
- yakıt taşması (motora aşırı yakıt dolması)
- segman yuvasında ve piston segmanlarında aşırı eksenel aşınma
- segman titreşimi

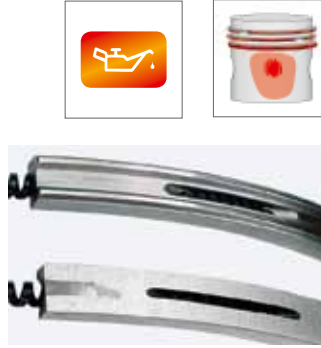
Yakıt taşması (motora aşırı yakıt dolması) nedeniyle radyal erime

- karışım hazırlanmasında arıza
- yanma bozuklukları
- yetersiz sıkıştırma basıncı
- yanlış piston çıkıntı ebatları

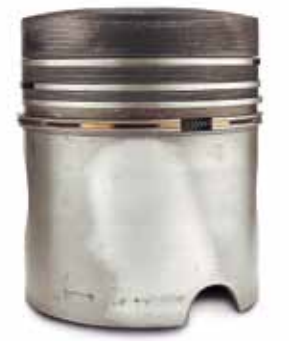
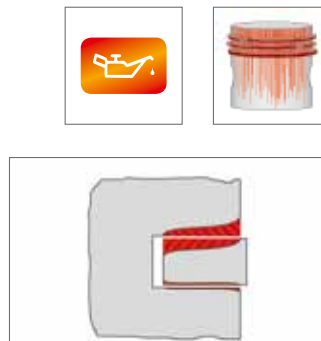
Pislik nedeniyle eksenel aşınma

- yetersiz filtreleme nedeniyle zımpara etkisi yapan pislik partikülleri
- motorun rektifiye edilmesi sırasında tamamen giderilmemiş pislik partikülleri (çapaklar, püskürtme artıkları)
- alıştırma işleminde oluşan sürtünme ve aşınma parçacıkları

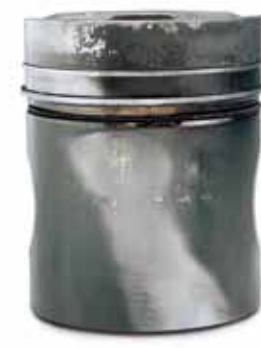
Asimetrik piston aşınma görünümü

- eğilmiş / bükülmüş piston kolu
- eğik delinmiş piston kolu yuvaları
- eğik delinmiş silindir deliği
- eğik monte edilmiş tek silindir
- çok büyük piston kolu yatak boşluğu

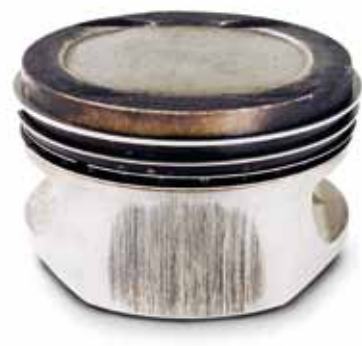
Kuru yağsız çalışma aşınması / Yakıt nedeniyle aşınma

- Aşırı miktardaki yakıtın yağ filmi bozması nedeniyle yağsız çalışma
- yanma bozuklukları (ateşlemede teklemler)
- yetersiz contalama
- bozuk soğuk çalışma tertibatı
- yakıt nedeniyle yağın incelməsi

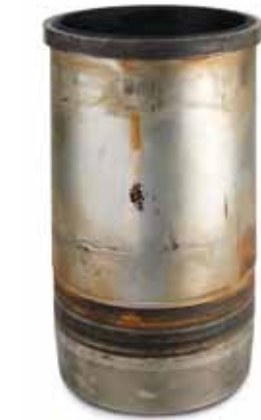
Kavitasyon

- gömleğin yerine yetersiz oturması / hassas oturmaması
- yanlış O-ring contalarının kullanılması
- uygun olmayan soğutma maddesi kullanılması
- soğutma sisteminde yetersiz ön basınç
- çok düşük / yüksek işletme sıcaklığı
- soğutma sıvısının akışının engellenmesi

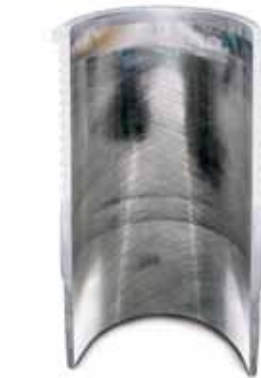
Üst silindir bölümlerinde parlak kısımlar

- Piston başının ateşleme yuvası kenarında kurum birikmesine nedenler:
- bozuk parçalardan dolayı yanma odasına aşırı çok yağ girmesi
- yüksek oranda Blow-by gaz üflenmesi ve bunun sonucunda emme kısmına yağ aktarılması
- üfleme (Blow-by) gazlarında yetersiz yağ dumanı ayrıştırması
- sık yapılan rölanje veya kısa mesafe çalışmaları
