**SI 1455**Tylko dla personelu specjalistycznego!
1/1

PRZEŁĄCZANY KOLEKTOR DOLOTOWY – MERCEDES-BENZ W211

PĘKNIĘCIE MECHANIZMU STERUJĄCEGO

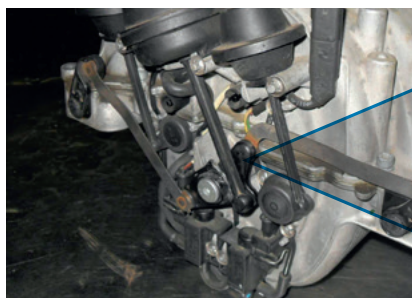
Jeżeli olej zacznie z niego wyciekać i kapać na mechanizm drążkowy, może to spowodować spowolnienie i pęknięcie materiału mechanizmu sterującego.

Obraz uszkodzenia: pęknięcie mechanizmu sterującego

- W razie stwierdzenia wycieku oleju przewód plastikowy należy niezwłocznie zastąpić aluminiowym.
- Jeżeli mechanizm sterujący jest już uszkodzony, należy wymienić kolektor wlotowy.

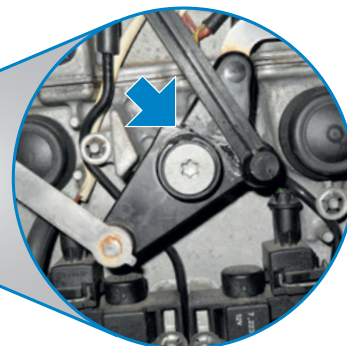
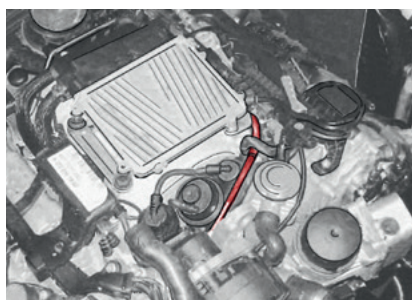
Przyczyną uszkodzenia nie jest kolektor wlotowy, lecz nieszczelny przewód układu odpowietrzania silnika. Przewód układu odpowietrzania silnika biegnie obok kolektora wlotowego nad mechanizmem sterującym. Oryginalny przewód układu odpowietrzania silnika może się rozszczelić wskutek zmęczenia materiału i obciążenia.

Komora silnika W211 z przewodem układu odpowietrzania (zaznaczonym)

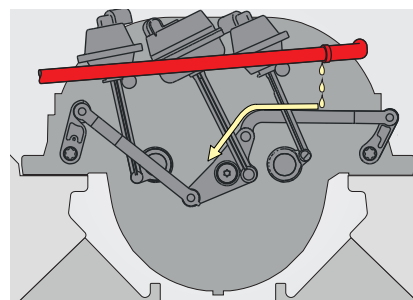
Przyczyna uszkodzenia: olej wyciekający z przewodu układu odpowietrzania silnika (zaznaczonego) uszkadza mechanizm sterujący
