Rectificado de cigüeñales de fundición

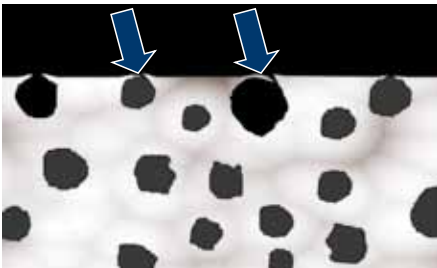
En el rectificado de cigüeñales de fundición gris al empezar a rectificar las capas de bolas de grafito se originan láminas de chapa y rebabas afiladas (fig. 1).

Fig. 1: estructura con rebabas de mecanizado después del rectificado

Por ello los cigüeñales de fundición se deben rectificar de modo que las rebabas y láminas se originen en sentido opuesto al sentido de giro del cigüeñal. De este modo durante el funcionamiento del motor son oprimidas por la película de aceite. Así se evita de forma efectiva que se levanten las láminas y por lo tanto el desgaste prematuro de los cojinetes.

Para reducir al mínimo las rebabas en los cantos de los puntos de apoyo de granito, es necesario pulir los muñones de los cigüeñales después del rectificado. Con ello se suavizan un poco los bordes afilados, que pueden ocasionar un desgaste prematuro en los cojinetes.

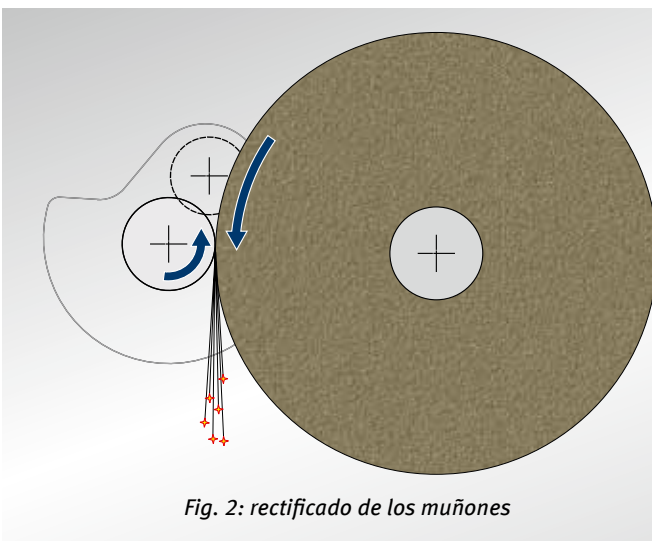
Fig. 2: rectificado de los muñones

Durante el rectificado, el cigüeñal debe girar en el sentido de giro del motor y la muela abrasiva en el sentido contrario (fig. 2).

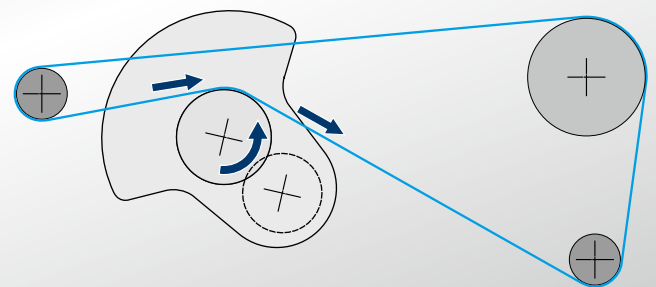
Fig. 3: pulido de los muñones

El cigüeñal gira en el sentido de giro del motor y la cinta de pulido en el sentido contrario (fig. 3).
