Rissbildung im Zylinderkopf durch überhitzte Wirbelkammern

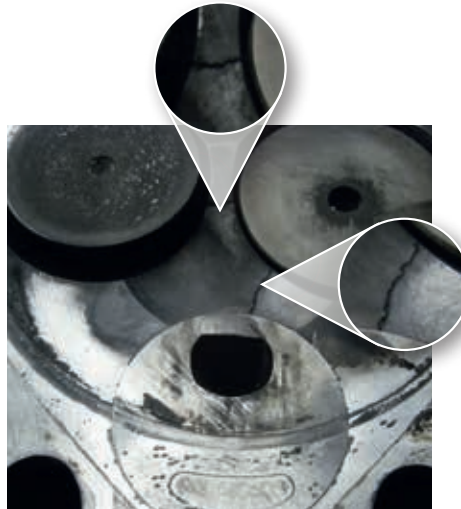
Abb. 1: Spannungsrisse im Zylinderkopf

Auf Grund übermäßiger Kraftstoffansammlung in den Wirbelkammern kann es im Betrieb zu lokalen Überhitzungen in diesen Bereichen kommen. Diese Kraftstoffansammlungen können auf Grund ihrer Menge nicht vollständig verbrannt werden, sondern werden durch die Verbrennungswärme in Kohlenstoffmoleküle umgewandelt. Im Betrieb fangen die Kohlenstoffmoleküle, die sich an den Wänden der Wirbelkammern absetzen, zu glimmen an. Durch die dabei entstehende Wärme dehnen sich die Wirbelkammern über das konstruktiv vorgegebene Maß sehr stark aus. In der Folge können Spannungsrisse im Zylinderkopf entstehen (siehe Abb. 1).

- Falscher Einspritzzeitpunkt
- Defekte Düsen: Strahlbild, Öffnungsdruck zu gering, Nachtropfen der Düsen
- Unzureichende Kraftstoffqualität
- Druckentlastungsventile defekt
- Defekter / verschmutzter Luftfilter
- Zu geringe Kompression
- Zu geringer Ladedruck bei Turbo-Motoren
- Unkontrolliertes Abspritzen der Düsen auf Grund von Ventilaufsetzern auf die Kolben
- Unkontrolliertes Abspritzen der Düsen durch Anlaufen der Kolben an den Zylinderkopf
- Nicht korrekt eingestellte Steuerzeiten

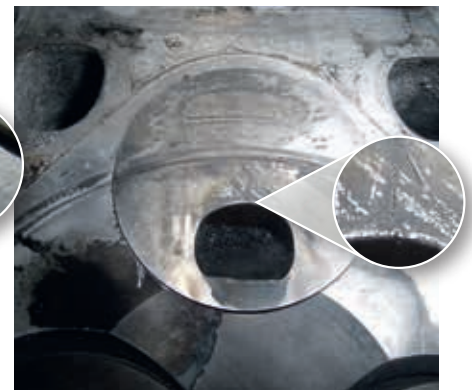
Abb. 2: Materialabschmelzungen und Rissbildungen an der Tangentialöffnung einer Wirbelkammer

Als weitere Folgen dieser Überhitzungen können auch Materialabschmelzungen und Rissbildungen an den Tangentialöffnungen der Wirbelkammern entstehen (Abb. 2).
