Rotura de válvula en el extremo del vástago

La causa principal son los errores

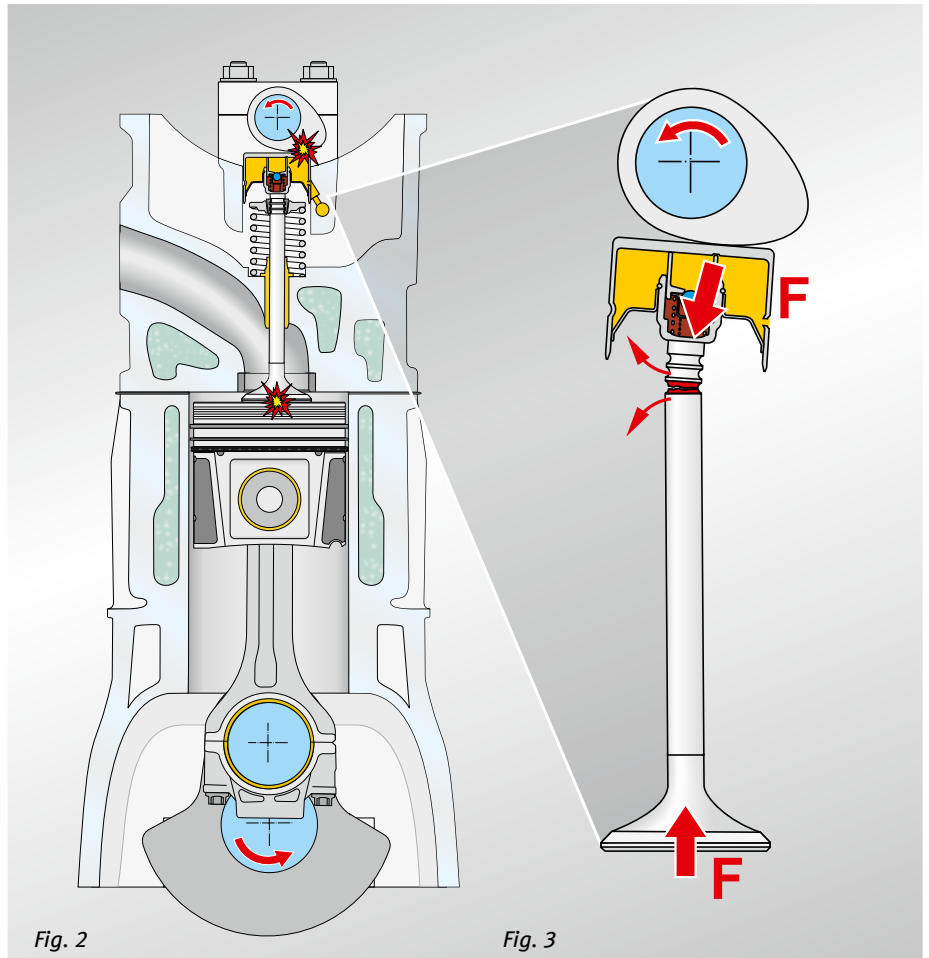
Siempre vuelve a ocurrir que tras una reparación de culata, después de poco tiempo, se produce una rotura de válvulas en el área de las piezas cónicas de la válvula (Fig. 1) Sobre todo en válvulas con un diámetro de la falda de 7 mm o menos.

Fig. 1: rotura violenta en la escotadura

La avería se produce con frecuencia por el ajuste defectuoso o por saltos en la correa de distribución.

Por esta razón, el pistón choca durante su funcionamiento con la válvula, que no se ha cerrado completamente (Fig. 2).

A causa de la construcción y de la situación de montaje, la válvula experimenta el mayor momento de flexión en el área de la escotadura inferior. Debido a que la válvula puede flexionarse muy poco en la guía, se dobla en la escotadura y se parte (Fig. 3).
