Roturas de faldas en válvulas de admisión y de escape

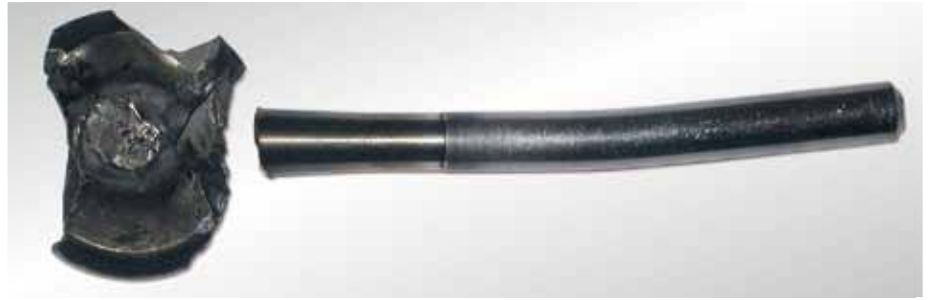
Fig. 1

En los últimos tiempos las culatas de los cilindros y las válvulas se dañan cada vez con más frecuencia debido a los aumentos de potencia de los motores actuales de combustión. Las roturas de las correas dentadas, como consecuencia de falta de mantenimiento, ocasionan la mayor parte de los daños. Las culatas son reacondicionadas cada vez más parcialmente o sólo reparadas de manera precaria por motivos de costes. Estas reparaciones reemplazan a menudo sólo las piezas dañadas directamente pero no a los conjuntos y a los contactos correspondientes.

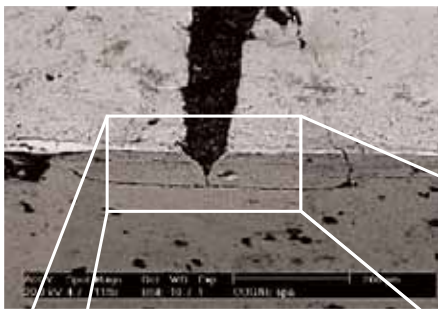
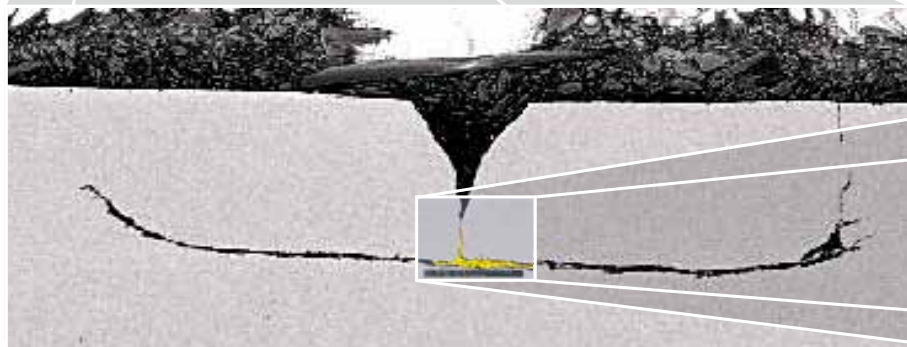
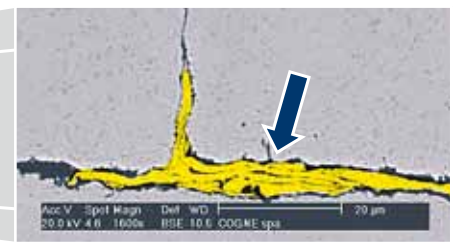
Observando a través del lugar de la rotura en la escotadura inferior para la chaveta de la válvula (Fig. 2 hasta la 4) se ve otra grieta paralela al sitio en donde ocurrió la rotura principal. Esas grietas paralelas son un indicio evidente de roturas por esfuerzos excesivos. Debido al gran esfuerzo en el extremo de la falda se formaron primero varias grietas que culminaron con el transcurso del tiempo en una de las grietas abiertas en el lugar en donde ocurrió la rotura principal. Una particularidad de estos tipos de daños reside en que había suciedad dentro de la grieta causada por un metal extraño (fig. 4). El resultado del análisis fue que había una aleación de cobre y zinc lo que puso en evidencia que provenía del material de la guía de la válvula.

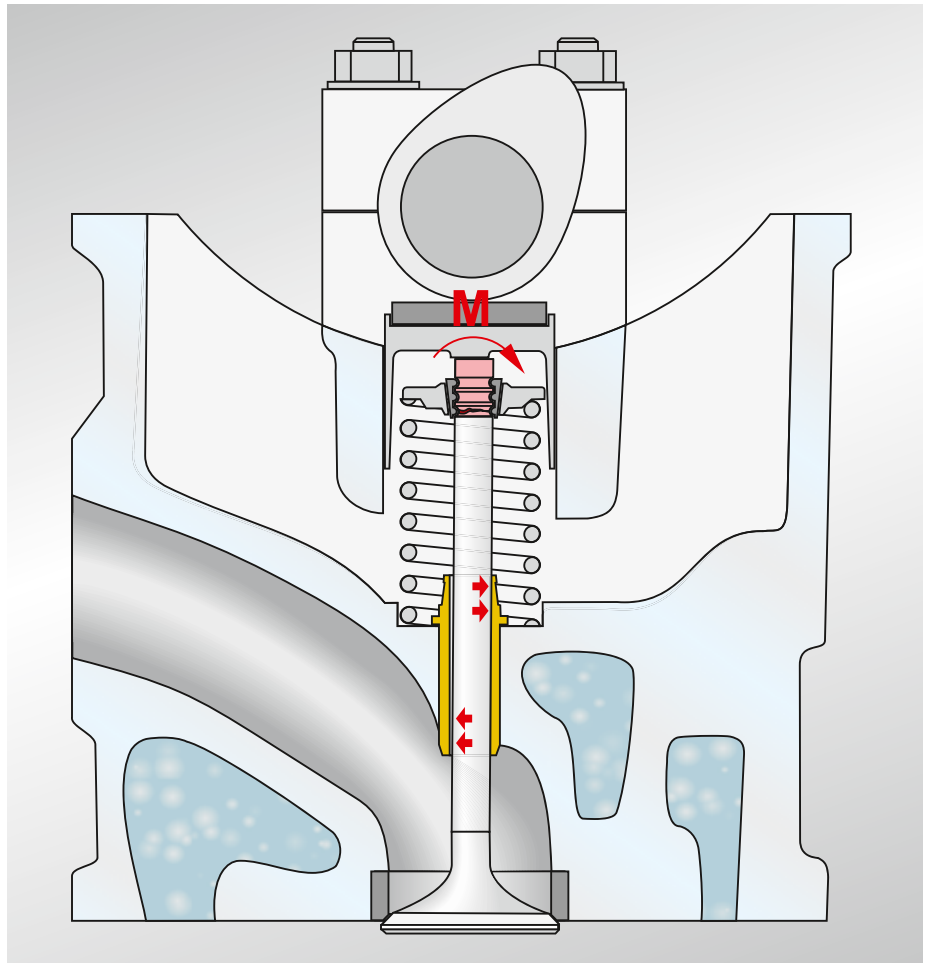
Fig. 5

Debido al breve intervalo entre la reparación y la aparición del daño y de los resultados de los análisis del material, el daño se originó de la manera siguiente: El material de la guía de la válvula se asentó en la parte inferior de las tres ranuras de fijación de la pieza cónica. Probablemente la guía no fue limpiada por completo después de haberla mecanizado o la válvula raspó el material al ser introducida. Ese material extraño se atascó al efectuar el montaje del muelle de la válvula en la escotadura y por ese motivo el asiento del platillo de la válvula se torció. El resultado: la rotación normal de válvula quedó obstaculizada. Debido a que el platillo de la válvula se hallaba en una posición incorrecta se dobló la punta del vástago (Fig. 5) lo que rompió la válvula en la ranura inferior de fijación.

- ! **A fin de evitar que se rompan las válvulas recomendamos que se fijen siempre en que el mecanismo de distribución de la válvula esté limpio y en que los conjuntos de rodadura de las válvulas sean cambiados consecuentemente. Las válvulas nuevas cuyos vástagos tengan un diámetro de 7 mm o menos reaccionan de manera sensible respecto a las desalineaciones e inexactitudes de forma. Por ese motivo recomendamos que se cambien siempre las piezas cónicas cuando se reemplacen las válvulas.**

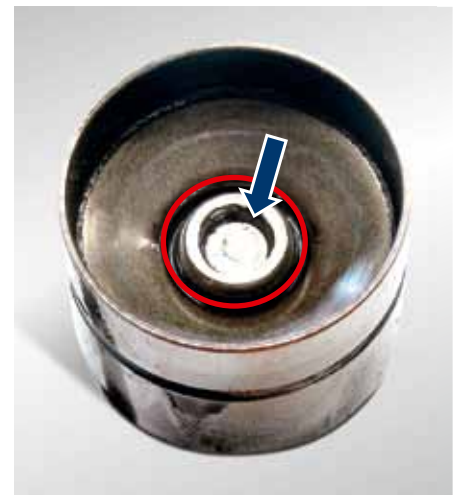
Fig. 6

que se deformen las válvulas o los taqués hidráulicos y éstos reaccionarán con suma sensibilidad debido al escaso espesor del material. En la figura 6 se puede observar un taqué que ha sido aplastado por el vástago de la válvula debido a una rotura de la correa dentada en la superficie de activación de la válvula. Lamentablemente estos tipos de daños son pasados por alto – sobre todo cuando no son muy marcados – y los taqués vuelven a ser montados. Entonces el motor dejará de funcionar al cabo de unos minutos después de haber efectuado la reparación.

A fin de evitar posteriormente reparaciones onerosas se deberían cambiar siempre los taqués hidráulicos después de haber reparado las culatas de los cilindros y después de 120.000 o más kilómetros.
