# Rupturas de hastes em válvulas de admissão e escape

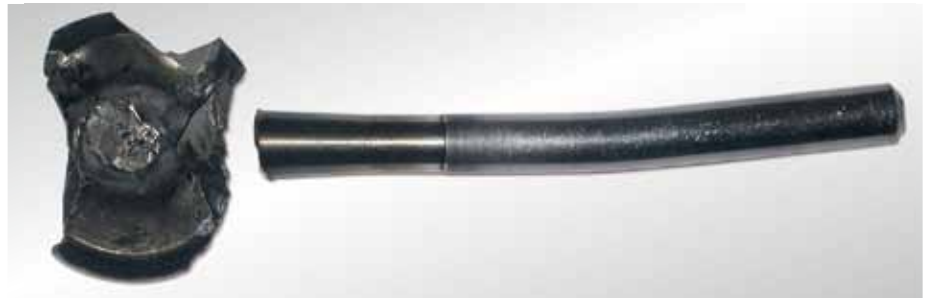
Fig. 1

No presente caso foram apenas trocadas as válvulas deformadas, ao reparar o cabeçote (a correia dentada se rompeu). Pouco tempo depois ocorreu novamente um dano no comando das válvulas. Ao desmontar o motor, foi encontrada uma válvula quebrada na extremidade da haste e no prato. A observação cuidadosa das peças permitiu apurar que a extremidade da haste se quebrou primeiro na área do entalhe inferior para as meias luas da válvula. No decurso posterior do dano, a válvula caiu na câmara de combustão onde colidiu com o pistão e foi destruída.

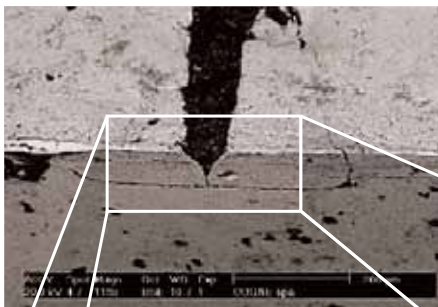
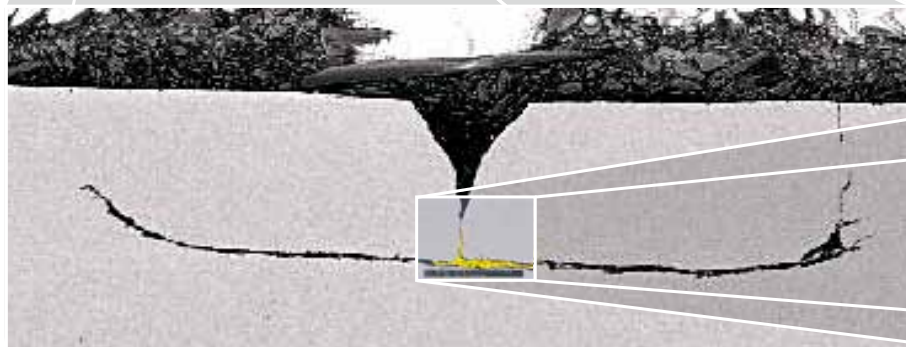
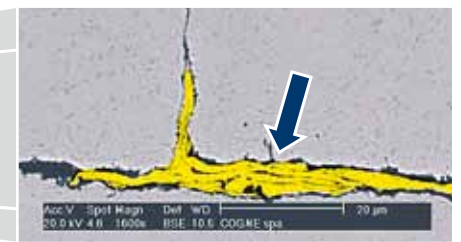
No corte transversal do ponto de ruptura no entalhe inferior para as meias luas da válvula (Fig. 2 a 4) pode ser reconhecida outra fissura paralelamente ao ponto de ruptura principal. As rupturas paralelas desse tipo indiciam claramente a sobrecarga como causa. Devido à carga transversal elevada na extremidade da haste, ocorreram inicialmente diversas fissuras, sendo que uma delas se transformou no ponto de ruptura principal no decurso posterior do dano. Esse dano apresenta a particularidade de a fissura ter ficado contaminada com um metal externo (Fig. 4). A análise do material permitiu apurar que se trata de uma liga de cobre e zinco que revelou ser claramente o material da guia de válvula.

Ao inserir a válvula, o material da guia de válvula se fixou na inferior das três ranhuras de fixação dos cones. Provavelmente a guia não foi limpa por completo depois de usinada ou a válvula raspou o material ao ser introduzida. O material externo ficou retido no entalhe quando da montagem das meias luas da válvula, entortando o prato de assento da mola da válvula. Além disso, ficou impedida a rotação natural da válvula. O entortamento do prato de assento da mola da válvula causou um momento de flexão na extremidade da haste (fig. 5) e seguidamente a ruptura da válvula na ranhura inferior de fixação.

- !** Para prevenir as rupturas de válvulas, recomendamos
- vivamente que seja garantida a limpeza ao trabalhar no comando das válvulas e que os parceiros de deslize das válvulas também sejam substituídos em todos os casos. As válvulas mais recentes com diâmetros da haste iguais ou inferiores a 7 mm reagem de modo especialmente sensível aos erros de alinhamento e às imprecisões da forma. Recomendamos que sejam igualmente trocados os respectivos cones em cada substituição das válvulas.

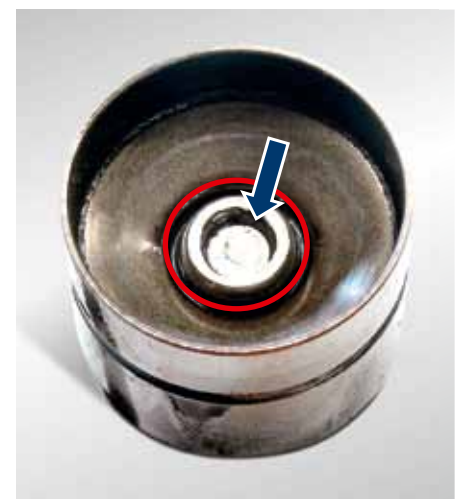
Fig. 6

mais freqüente a deformação das válvulas ou dos tuchos hidráulicos que reagem de forma ainda mais sensível por causa das espessuras inferiores do material. A figura 6 exhibe um tucho hidráulico que foi pressionado fortemente para dentro pela haste da válvula devido à ruptura da correia dentada na área de acionamento da válvula. Infelizmente, os danos desse tipo são freqüentemente ignorados, especialmente se forem pouco acentuados, e os tuchos são montados de novo. Neste caso, o motor volta a deixar de funcionar poucos minutos após a reparação. A fim de evitar reparações subseqüentes dispendiosas, os tuchos hidráulicos deverão ser substituídos sempre que for reparado o cabeçote, com quilometragens iguais ou superiores a 120.000.
