Schaftbrüche an Einlass- und Auslassventilen

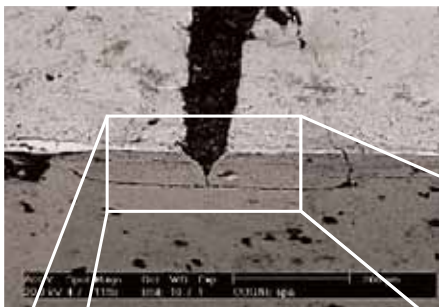
Abb. 2

Bei einem Schnitt durch die Bruchstelle am unteren Einstich für die Ventilkeile (Abb. 2 bis 4) ist erkennbar, dass parallel zur Hauptbruchstelle ein weiterer Riss vorhanden ist. Solche Parallelrisse sind eindeutige Indizien für Überlastungsbrüche. Aufgrund der hohen Querbeltung am Schaftende kam es zunächst zu mehreren Anrissen, woraus sich dann im weiteren Schadensverlauf einer der Risse zur Hauptbruchstelle weiter entwickelte. Eine Besonderheit an diesem Schaden ist, dass sich innerhalb des Anrisses eine Verunreinigung durch ein Fremdmetal befand (Abb. 4). Die Materialanalyse ergab, dass es sich dabei um eine Kupfer-Zink Legierung handelte, was sich eindeutig als Ventilführungswerkstoff herausstellte.

- !** Um Ventilbrüche zu vermeiden wird dringend empfohlen, beim
- Arbeiten am Ventiltrieb stets auf Sauberkeit zu achten und auch die Gleitpartner der Ventile konsequent auszuwechseln. Besonders neuere Ventile mit Schaftdurchmessern von 7 mm oder kleiner reagieren empfindlich auf Fluchtfehler und Formungenauigkeiten. Es empfiehlt sich beim Austausch der Ventile auch stets die Ventilkegelstücke zu erneuern.

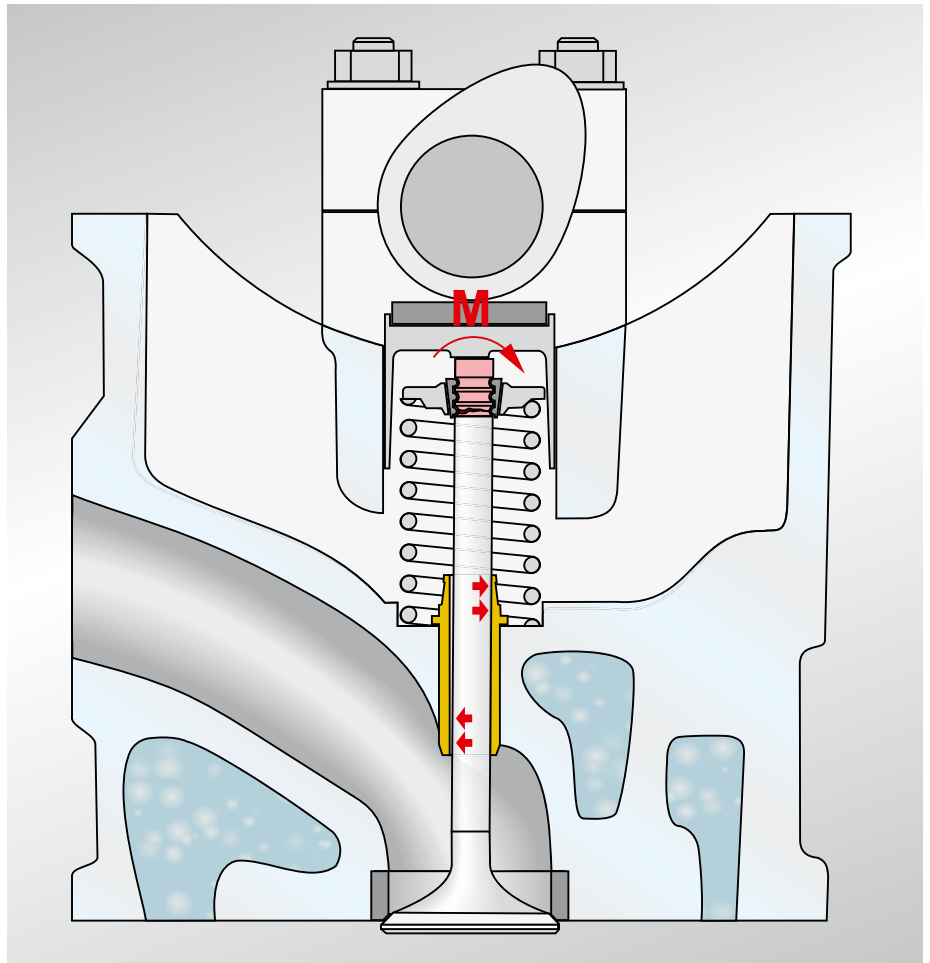
Abb. 5

Beim Einschieben des Ventils hat sich Material von der Ventilführung in der unteren der drei Kegelstück-Befestigungsritzen festgesetzt. Vermutlich wurde die Führung nach deren Bearbeitung nicht vollständig gereinigt oder das Material wurde vom Ventil beim Einschieben abgeschabt. Das Fremdmaterial wurde bei der Montage der Ventilkeile im Einstich festgeklemmt und führte zu einem Schiefsitz des Ventildfeder-tellers. Das Ventil wurde zudem an seiner natürlichen Ventildrehung behindert. Aufgrund der Schiefstellung des Ventildfeder-tellers kam es zu einem Biegemoment am Ventilschaftende (Abb. 5) und in der Folge zum Bruch des Ventils in der unteren Befestigungsritze.

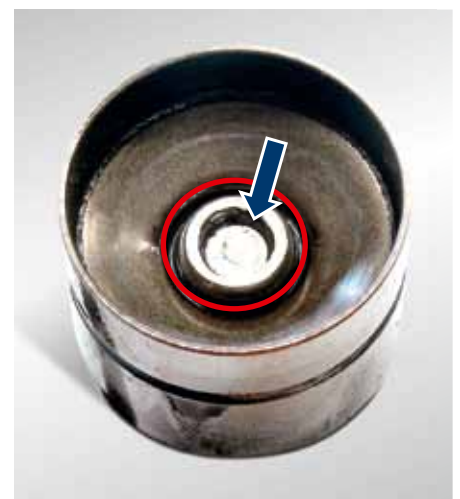
Abb. 6

sich Ventile oder die Hydrostößel, welche aufgrund geringerer Materialstärken noch empfindlicher reagieren. In Abbildung 6 ist ein Hydrostößel zu sehen, der aufgrund eines Zahnriemenbruchs an der Ventil-Betätigungsfläche durch den Ventilschaft stark eingedrückt wurde. Leider werden Schäden dieser Art – besonders wenn sie weniger stark ausgeprägt sind – oft übersehen und die Stößel wieder eingebaut. Es ist dann nur eine Frage von Minuten, bis der Motor nach der Reparatur erneut seine Arbeit quittiert. Um kostspielige Anschlußreparaturen zu vermeiden, sollten bei Reparaturen am Zylinderkopf und bei Kilometerleistungen von 120.000 oder höher, grundsätzlich die Hydrostößel erneuert werden.
