Schaftbrüche an Einlass- und Auslassventilen

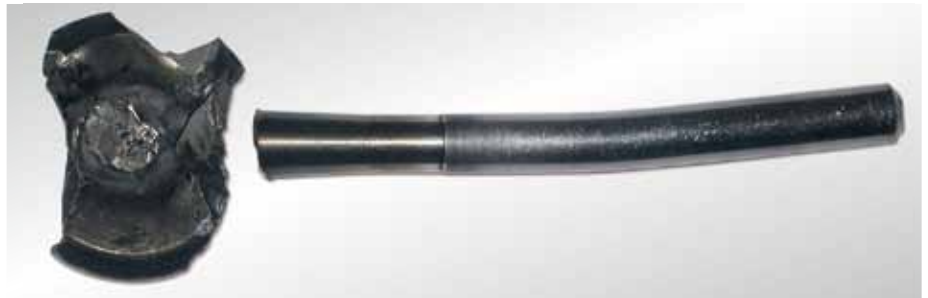
Abb. 1

Im vorliegenden Fall wurden im Rahmen einer Zylinderkopfreparatur (der Zahnriemen war gerissen) nur die verbogenen Ventile erneuert. Kurze Zeit nachdem das Fahrzeug wieder auf der Strasse war trat erneut ein Schaden am Ventiltrieb ein. Bei der Demontage des Motors kam ein am Schaftende und am Ventilteller gebrochenes Ventil zum Vorschein. Die Untersuchung der Teile ergab, dass zuerst das Schaftende im Bereich des unteren Einstiches für die Ventilkeile gebrochen war. Das Ventil fiel im weiteren Schadensverlauf in den Verbrennungsraum wo es mit dem Kolben kollidierte und zerstört wurde.

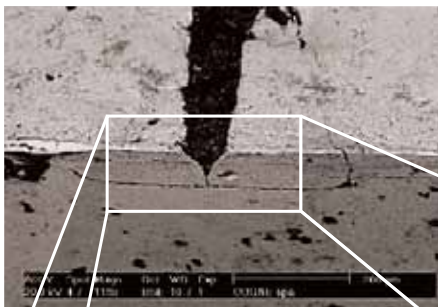
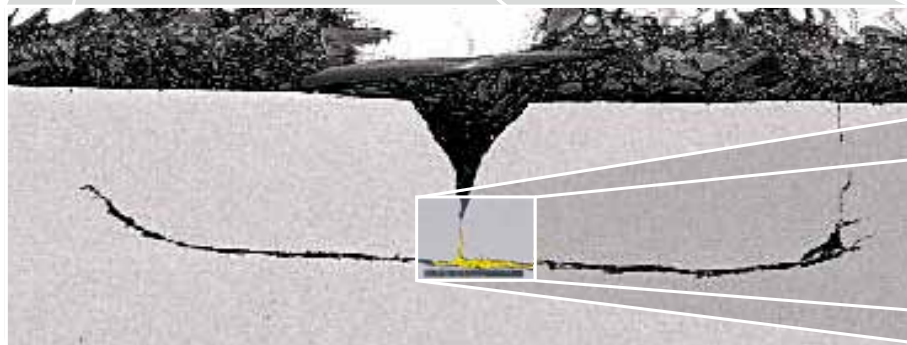
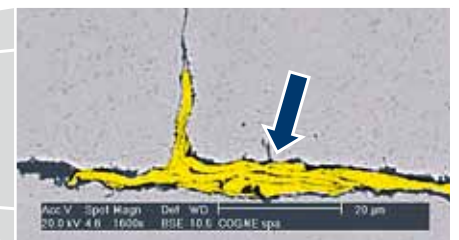
Abb. 2

Bei einem Schnitt durch die Bruchstelle am unteren Einstich für die Ventilkeile (Abb. 2 bis 4) ist erkennbar, dass parallel zur Hauptbruchstelle ein weiterer Riss vorhanden ist. Solche Parallelrisse sind eindeutige Indizien für Überlastungsbrüche. Aufgrund der hohen Querbeltung am Schaftende kam es zunächst zu mehreren Anrissen, woraus sich dann im weiteren Schadensverlauf einer der Risse zur Hauptbruchstelle weiter entwickelte. Eine Besonderheit an diesem Schaden ist, dass sich innerhalb des Anrisses eine Verunreinigung durch ein Fremdmetall befand (Abb. 4). Die Materialanalyse ergab, dass es sich dabei um eine Kupfer-Zink Legierung handelte, was sich eindeutig als Ventilführungswerkstoff herausstellte.

- !** Um Ventilbrüche zu vermeiden wird dringend empfohlen, beim
- Arbeiten am Ventiltrieb stets auf Sauberkeit zu achten und auch die Gleitpartner der Ventile konsequent auszuwechseln. Besonders neuere Ventile mit Schaftdurchmessern von 7 mm oder kleiner reagieren empfindlich auf Fluchtfehler und Formungenauigkeiten. Es empfiehlt sich beim Austausch der Ventile auch stets die Ventilkegelstücke zu erneuern.

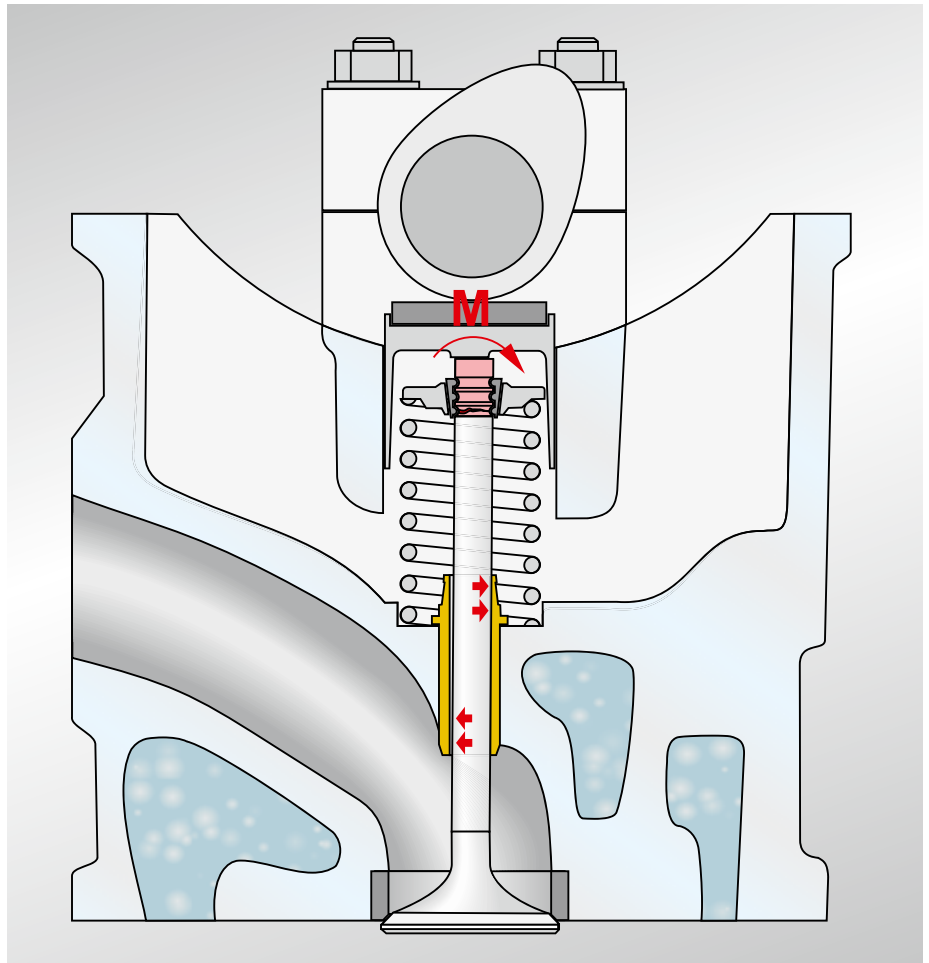
Abb. 5

Beim Einschieben des Ventils hat sich Material von der Ventilführung in der unteren der drei Kegelstück-Befestigungsritzen festgesetzt. Vermutlich wurde die Führung nach deren Bearbeitung nicht vollständig gereinigt oder das Material wurde vom Ventil beim Einschieben abgeschabt. Das Fremdmaterial wurde bei der Montage der Ventilkeile im Einstich festgeklemmt und führte zu einem Schiefsitz des Ventildfeder-tellers. Das Ventil wurde zudem an seiner natürlichen Ventildrehung behindert. Aufgrund der Schiefstellung des Ventildfeder-tellers kam es zu einem Biegemoment am Ventilschaftende (Abb. 5) und in der Folge zum Bruch des Ventils in der unteren Befestigungsritze.

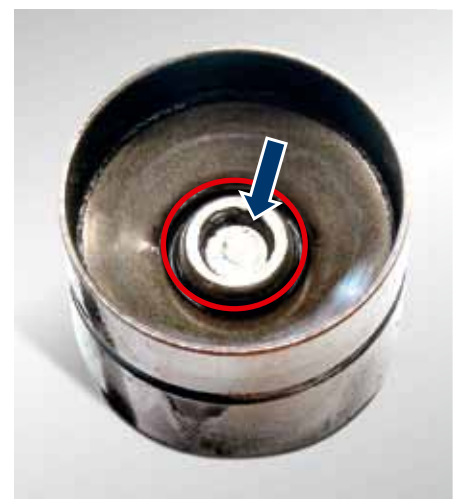
Abb. 6

sich Ventile oder die Hydrostößel, welche aufgrund geringerer Materialstärken noch empfindlicher reagieren. In Abbildung 6 ist ein Hydrostößel zu sehen, der aufgrund eines Zahnriemenbruchs an der Ventil-Betätigungsfläche durch den Ventilschaft stark eingedrückt wurde. Leider werden Schäden dieser Art – besonders wenn sie weniger stark ausgeprägt sind – oft übersehen und die Stößel wieder eingebaut. Es ist dann nur eine Frage von Minuten, bis der Motor nach der Reparatur erneut seine Arbeit quittiert.

Um kostspielige Anschlußreparaturen zu vermeiden, sollten bei Reparaturen am Zylinderkopf und bei Kilometerleistungen von 120.000 oder höher, grundsätzlich die Hydrostößel erneuert werden.
