Segmentos de pistones

Función y diseño

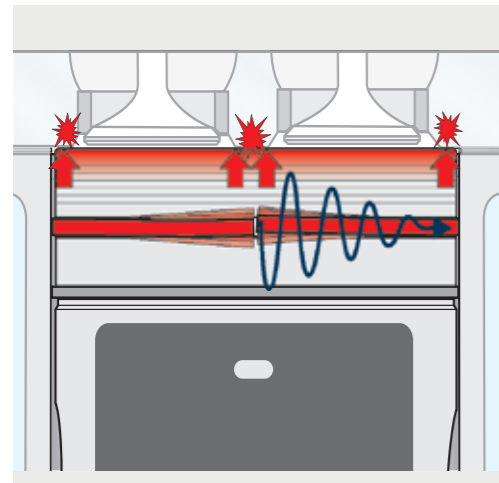
Golpes de pistón en la culata

Si se mecaniza la superficie de estanqueidad del bloque de motor y se monta un pistón con una altura de compresión estándar, en el caso de los motores diésel, puede producirse un golpe mecánico del pistón en la culata. Sucede lo mismo cuando se montan juntas de culata de un espesor incorrecto. Los golpes fuertes producen la oscilación de los segmentos de pistones que ya no pueden sellar correctamente.

Consecuencia: un consumo de aceite y un desgaste del cilindro elevados (véase también «Derrame de combustible»)

Ayuda: tener en cuenta el saliente de pistón correcto, utilizar las juntas de culata adecuadas

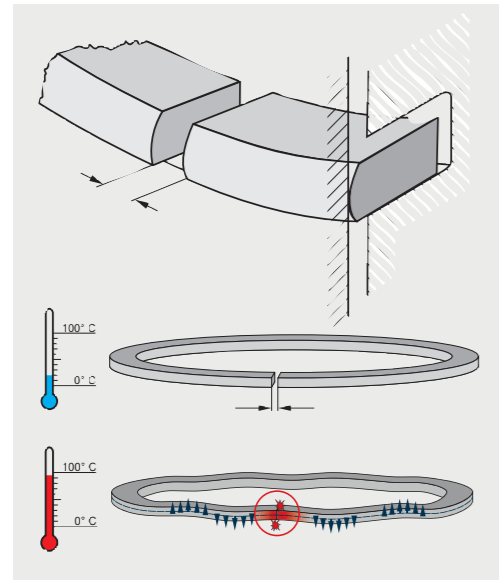
Holgura de las juntas de los segmentos del pistón demasiado pequeña

La holgura de las juntas de los segmentos del pistón es comparable al juego de válvula. Al calentarse las piezas, se produce la dilatación térmica de los componentes y una diferencia de longitud. La holgura de las puntas de las juntas en la máquina fría garantiza que los segmentos de pistones no se atasquen en el cilindro cuando la máquina está caliente. Si la holgura de las puntas de las juntas es demasiado pequeña estando fría la máquina, cuando el motor se calienta esto da lugar a un elevado desgaste del segmento de pistón, problemas de estanqueidad y averías en el motor.

Consecuencia: desgaste prematuro del segmento de pistón, gripado en el pistón y elevado consumo de aceite

Ayuda: respetar obligatoriamente las holguras mínimas de las puntas de las juntas. No está permitido reducir la holgura de las puntas de las juntas en un taller

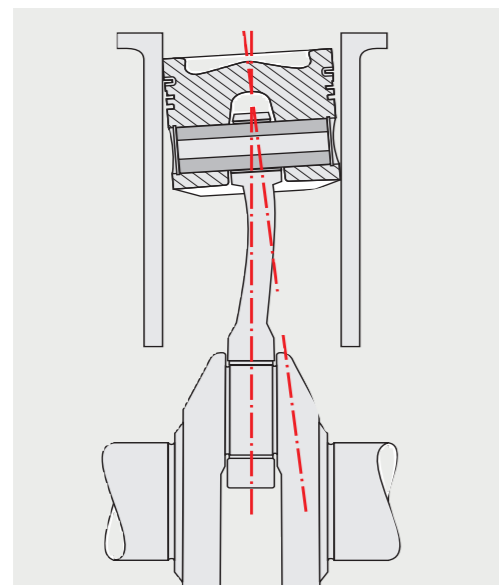
Desgaste oblicuo de pistones

Las bielas dobladas, que aparecen a menudo como consecuencia de una avería en el motor, hacen que el pistón se introduzca oblicuamente en el cilindro. Esto provoca que los segmentos de pistones tomen una forma elíptica y ya no giren más en el pistón. Se produce un desgaste irregular y el bamboleo de los segmentos.

Consecuencia: elevado desgaste, roturas de segmentos y un consumo de aceite excesivo

Ayuda: comprobar si la biela está doblada o torsionada antes del montaje

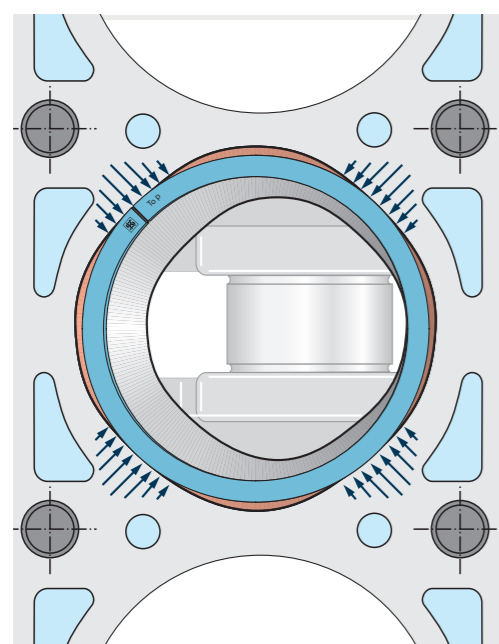
Cilindros ovalados

Durante el mecanizado de calibres de cilindro debe respetarse siempre una geometría perfecta. Los segmentos de pistones pueden sellar cilindros ligeramente ovalados. Sin embargo, resulta difícil el sellado de ovalaciones de 3.º y 4.º orden. Estas aparecen con frecuencia a causa de los esfuerzos de tracción de los tornillos de anclaje. Las ranuras en forma de hoz causadas por las ovalaciones entre el segmento del pistón y el cilindro pueden provocar faltas de estanqueidad.

Consecuencia: bajo rendimiento, consumo de aceite excesivo y averías en el motor

Ayuda: observar las instrucciones de apriete de la culata, así como evitar las ovalaciones al mecanizar el cilindro

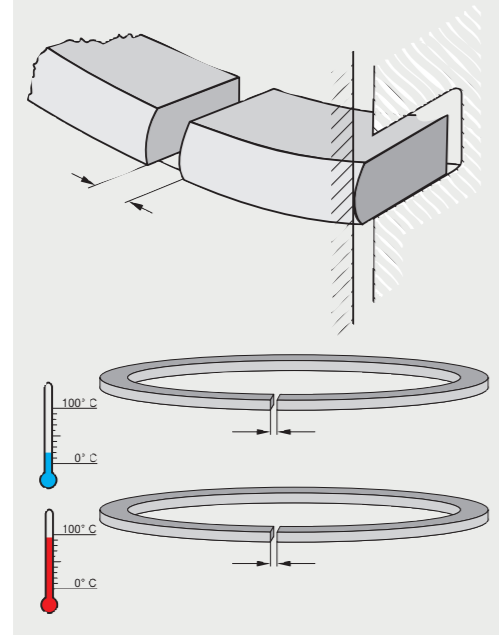
Holgura de las juntas de los segmentos del pistón demasiado grande

Tras un período de rodaje largo y un elevado desgaste de los cilindros y los segmentos de pistones, se genera una holgura demasiado grande de las puntas de las juntas en los segmentos de pistones. Esto se produce cuando la holgura se ha duplicado en comparación con su estado nuevo. Los ensanchamientos del juego de hasta 0,3 mm son irrelevantes. No influyen ni en los valores nominales de pérdida de potencia ni en el consumo de aceite excesivo. Con frecuencia, se da demasiada importancia a holguras de las juntas de los segmentos del pistón ligeramente mayores. Véase también al respecto «Holgura de las juntas de los segmentos del pistón demasiado pequeña».

Ayuda: sustituir los pistones y cilindros desgastados

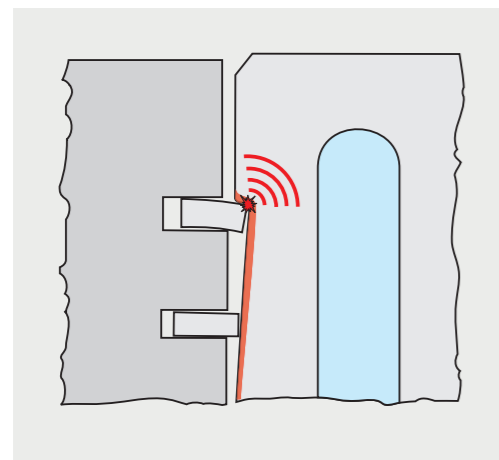
Cilindros desgastados

Si se montan nuevos pistones y segmentos de pistones en un cilindro desgastado, con frecuencia, los segmentos de pistones golpean en el canto de desgaste superior del cilindro. Por este motivo, se produce la oscilación de los segmentos de pistones que ya no pueden sellar correctamente.

Consecuencia: elevado consumo de aceite y desgaste prematuro

Ayuda: sustituir el cilindro desgastado o taladrar de nuevo el cilindro

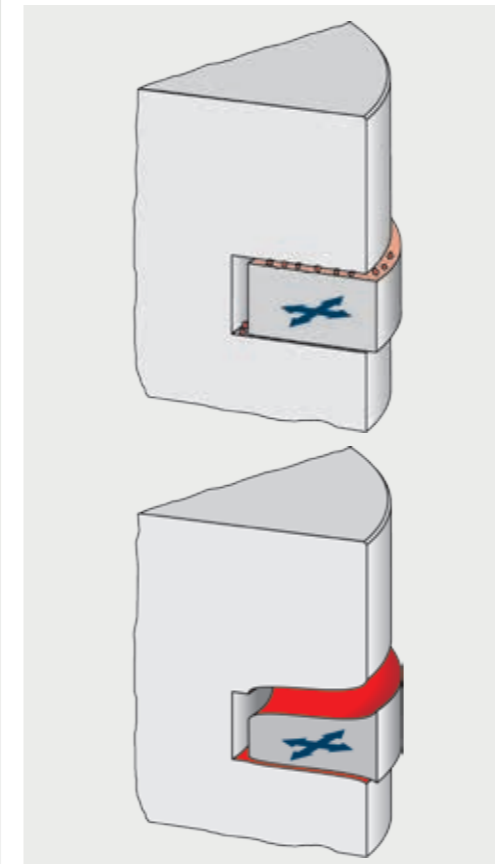
Suciedad en el aire de aspiración

La suciedad que penetra en la cámara de combustión se acumula en las ranuras para segmentos y provoca un desgaste abrasivo allí y en los flancos del segmento de pistón. Esto provoca una holgura vertical excesiva de los segmentos y, por lo tanto, un guiado incorrecto de los segmentos de pistones en las ranuras para segmentos. Los segmentos se doblan durante el funcionamiento y se produce la oscilación de los mismos. En caso de un elevado desgaste de los segmentos en los flancos, dichos segmentos pueden romperse.

Consecuencia: consumo de aceite elevado y bajo rendimiento

Ayuda: cambio periódico del filtro de aire, especialmente en zonas polvorientas

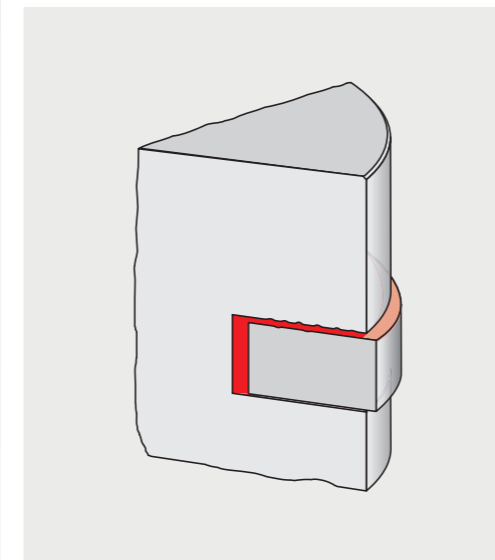
Segmentos de pistones bloqueados

Los segmentos de pistones (excepción: motores de dos tiempos) deben poder girarse en las ranuras para segmentos durante el funcionamiento. Si los segmentos de pistones se bloquean en las ranuras para segmentos a causa de la sedimentación de aceite carbonizado o la suciedad, ya no pueden sellar correctamente y se desgastan de forma irregular. Si los segmentos se atascan en las ranuras, no se garantiza el efecto obturador. En los segmentos de compresión se produce el paso de gases de combustión, en los rascadores de aceite se produce la penetración de aceite en la cámara de combustión.

Consecuencia: gripado en el pistón, desgaste y consumo de aceite elevados

Ayuda: cambio periódico del filtro de aire y aplicar las especificaciones correctas para el aceite de motor

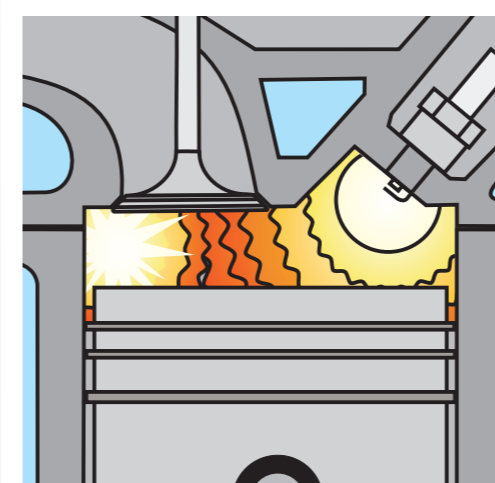
Combustión detonante y autoencendido

Las combustiones detonantes o los autoencendidos provocan picos de presión demasiado elevados en el cilindro y una carga mecánica excesiva de las piezas. Los segmentos de pistones oscilan y pueden romperse. En el caso de segmentos revestidos de molibdeno puede romperse esta capa.

Consecuencia: gripado en el pistón, pérdida de potencia y/o elevado consumo de aceite

Ayuda: uso de combustibles de alta calidad

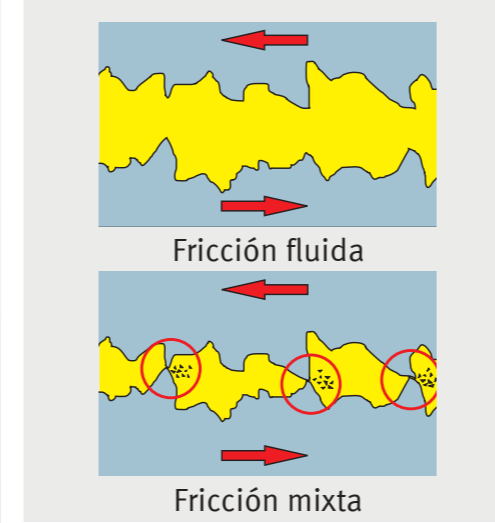
Derrame de combustible

Una combustión incompleta del combustible inyectado o una inyección excesiva de combustible provoca la desaparición de la película de aceite. Esto ocasiona la fricción mixta o seca del pistón en el cilindro. Las piezas se ven sometidas a fricción mecánica entre sí.

Consecuencia: elevado desgaste del segmento y del cilindro, elevado consumo de aceite

Ayuda: funcionamiento y ajuste correctos del sistema de alimentación de combustible
