Technische Info

» SERIE KOLBENSCHÄDEN – TEIL 2

Ölabstreifring Montagefehler

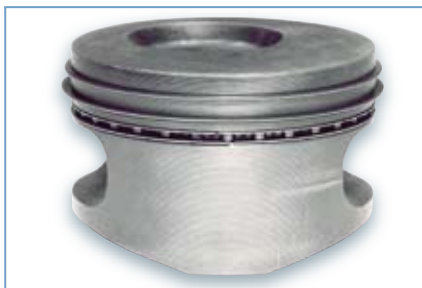
Die Ringe zeigen keinen sicht- oder messbaren Verschleiß. Auch die Kolben haben keine Verschleißmerkmale (Abb. 1).

Abb. 1 Kein Verschleiß an Ringen oder am Kolben sichtbar

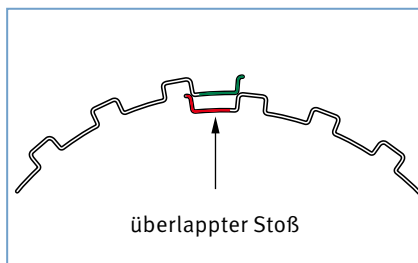
Der Ölabstreifring ist im vorliegenden Fall ein sogenannter 3-teiliger Ring, bestehend aus der Expanderfeder und den beiden seitlichen Lamellen. Die beiden Enden der Expanderfeder stoßen normalerweise stumpf aufeinander. In diesem Fall war die Expanderfeder falsch montiert und das letzte Glied am Stoß überlappt (Abb. 2).

Durch den überlappten Einbau der Expanderfeder, wird die Umfangslänge verkürzt und die Spannung für die Lamellen geht verloren. Die Lamellen liegen nicht mehr dicht an der Zylinderwand an und können das Öl nicht mehr abstreifen. Das Öl gerät in den Brennraum und verbrennt dort. Der Ölverbrauch steigt stark an.

Bereits bei der Montage des Kolbens mit den Ringen in die Zylinderbohrung wurde nicht auf den vorschrifts-

mäßigen Einbau der Expanderfeder geachtet. In der Regel sind die Federenden farblich unterschiedlich gekennzeichnet, z.B.

Abb. 2 Falsch montierte Expanderfeder

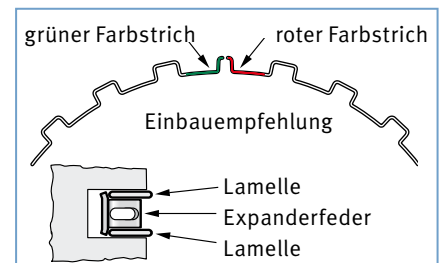
Abb. 3 Einbauempfehlung

- linkes Stoßende grün
- rechtes Stoßende rot.

Achtung! Beide Farben der Expanderfeder müssen nach der Montage der Lamellenringe sichtbar sein. Diese Kennzeichnung sollte deshalb immer – auch bei vormontierten Kolbenringen – vor dem Einbau der Kolben in die Zylinderbohrung kontrolliert werden (Abb. 3)
