Technische Info

» SERIE KOLBENSCHÄDEN – TEIL 3

Ringstegbrüche

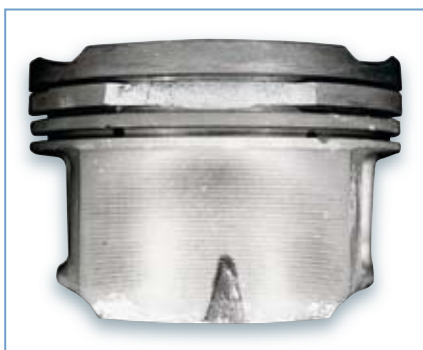
Auf einer Kolbenseite ist ein Ringstegbruch zwischen dem ersten und zweiten Verdichtungsring vorhanden (Abb. 1). Der Bruch beginnt an der oberen Stegkante im Nutengrund und verläuft schräg ins Kolbenmaterial gerichtet. Nahe der unteren Stegkante kehrt der Bruch wieder nach außen um und tritt an der unteren Stegkante bzw. leicht darunter im Nutengrund aus. Die den Stegbruch seitlich begrenzenden Längsrisse in den Ringstegen sind nach unten erweitert. Kolbenfresser oder Überhitzungserscheinungen sind nicht vorhanden.

Abb. 1 Ringstegbruch zwischen erstem und zweitem Verdichtungsring

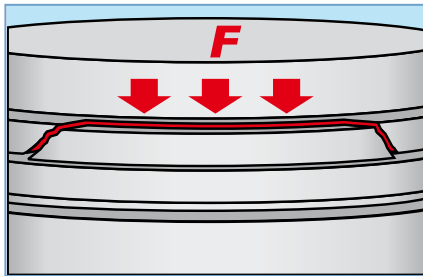
In Abbildung 3 ist ein Bruchverlauf dargestellt wie er bei Klopfender Verbrennung und bei Flüssigkeitsschlägen auftritt. Die Bruchflächen sind dabei nach unten erweitert weil die Kraft die den Bruch verursachte von oben auf den Ringsteg einwirkt.

Abb. 3 Bruchverlauf, Kraft von oben

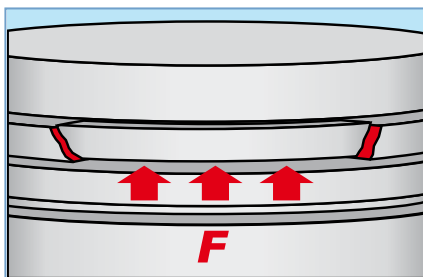
nicht richtig zusammengespannt oder ungeeignete Werkzeuge verwendet wurden. Die Ringstege brechen dabei in umgekehrter Richtung weil der Druck nicht wie in den vorgenannten Fällen von oben sondern von unten kommt (Abb. 4).

Abb. 4 Bruchverlauf, Kraft von unten
