Serie Zylinderlaufbuchsen – Teil 4

Kavitation an nassen Zylinderlaufbuchsen

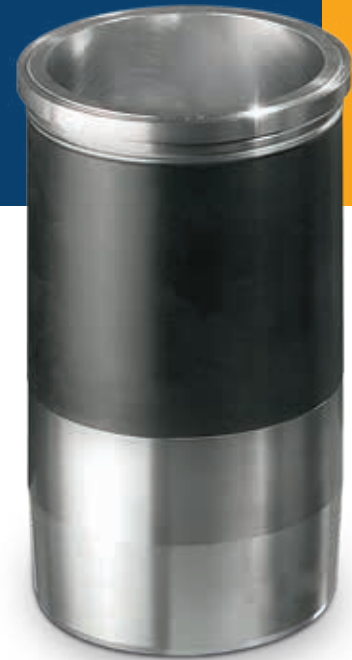
Die nasse Zylinderlaufbuchse weist im Bereich des Wassermantels starke Kavitationserscheinungen auf. Diese gehen soweit, dass bereits ein Loch bis in das Zylinderinnere entstanden ist (Abb. 1).

Kavitation tritt bevorzugt in der Kippebene des Kolbens (auf der Druck- oder Gegendruckseite) auf und wird durch Schwingungen der Zylinderwand ausgelöst. Die hochfrequenten Schwingungen werden durch den Verbrennungsdruck, durch die Kolbenseitenkräfte und den Anlagewechsel im unteren und oberen Totpunkt hervorgerufen.

Wenn das Kühlwasser den Schwingungen der Zylinderwand nicht mehr folgen kann, führt dies zu einem momentanen Abheben des Wasserfilms von der Zylinderlaufbuchse. In der hierbei entstehenden Unterdruckzone kommt es zu einer Dampfbläschenbildung, die beim Zurückschwingen der Zylinderwand mit außerordentlich hoher Geschwindigkeit in sich zusammenfallen (implodieren).

Das durch die Bläschen verdrängte Wasser prallt beim Implodieren der Bläschen schlagartig auf die Zylinderoberfläche. Die so entstehende Aufprallenergie löst kleinste Teilchen aus der Oberfläche des

Abb. 1: Kavitationsschäden an der Zylinderlaufbuchse

Beim Einbau nasser Zylinderlaufbuchsen müssen die folgenden Einbauhinweise beachtet werden. Bei Nichtbeachtung können Schäden durch Kavitation entstehen.

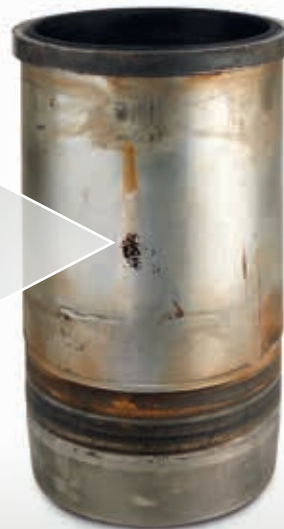
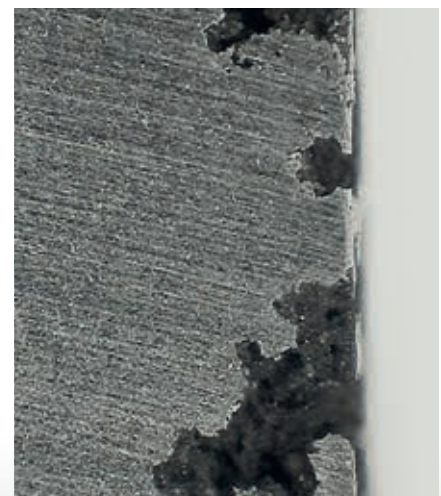
Eine Besonderheit bei der Kavitation ist, dass Löcher nach innen erweitert sind (Abb. 2) und dadurch Höhlen im Material entstehen wovon letztlich auch der Name Kavitation herrührt.

Abb. 2: Querschnitt der Zylinderlaufbuchse

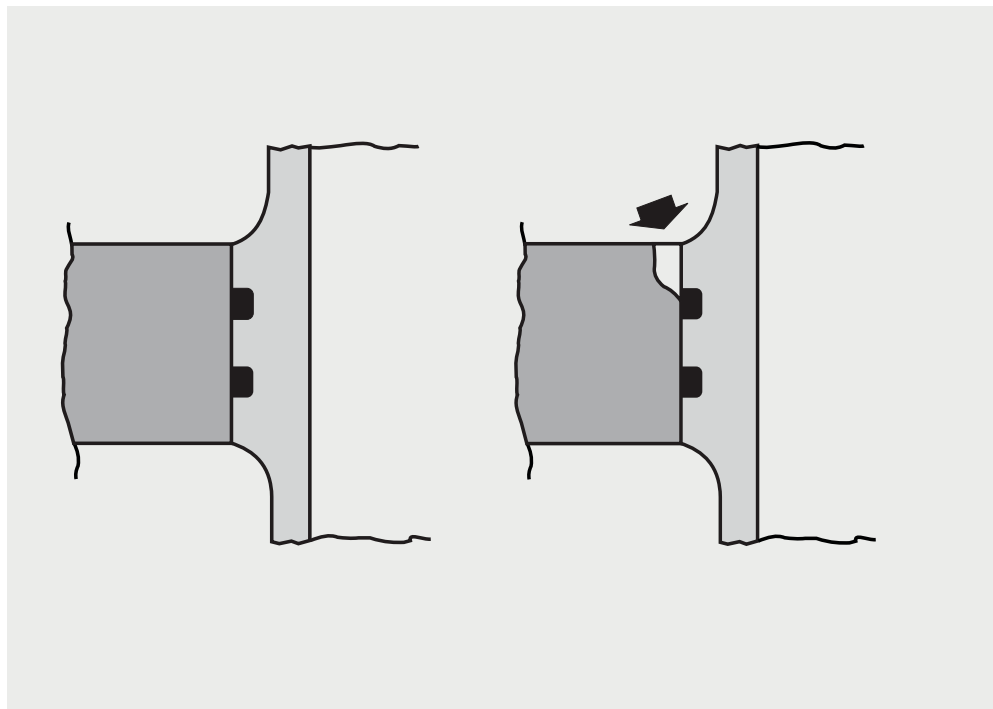
- Das korrekte Kolbenspiel wurde nicht eingehalten (Wiedereinbau bereits gelaufener Kolben).
- Mangelhafter oder unpräziser Sitz der Laufbuchse im Gehäuse (Abb. 3). Die Buchsenbundaufgabe bzw. der Buchsensitz muss frei von jeglichen Fremdkörpern oder Dichtmitteln sein. Dies ist notwendig um einen sicheren und korrekten Sitz im Motorblock zu gewährleisten und die benötigte Flächenpressung beim Anzug des Zylinderkopfs sicherzustellen.

Abb. 3: Sitzfläche der Zylinderlaufbuchse
