Serie Zylinderlaufbuchsen – Teil 5

Nasse Zylinderlaufbuchsen

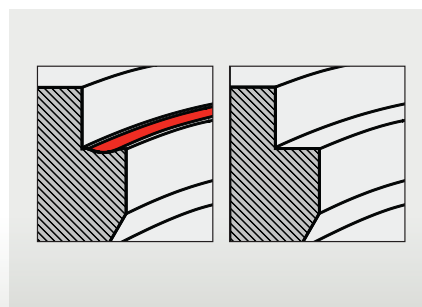
In den meisten aller Fälle wird der Buchsenbund schon beim Anziehen des Zylinderkopfs abgedrückt (Abb. 2)

Bei den neuen Nutzkraftfahrzeug-Motoren- generationen mit Pumpe-Düse oder Com- mon-Rail Einspritzsystem wird aufgrund der höheren Verbrennungsdrücke der Motorblock zunehmend belastet. Durch die bei diesen Typen bauartbedingte Verwen- dung von sehr harten Stahl-Zylinder- kopfdichtungen kann sich nach einer längeren Laufleistung das Kurbelgehäuse im Bereich der Buchsenbundauflage verziehen.

Die Verformung der Auflagefläche ist rein optisch ohne geeignete Hilfsmittel nicht zu erkennen.

Abb. 2: Buchsensitz verschlissen (links) und in Ordnung (rechts)
