Skoda Felicia 1.3

Претензии: двигатель глохнет на холостом ходу

Автомобиль	Продукт: корпус дроссельного узла с электромеханическим приводом	
Skoda Felicia 1.3	№ PIERBURG	№ O. E.*
	7.22456.01.0	441.0.4301-416.6

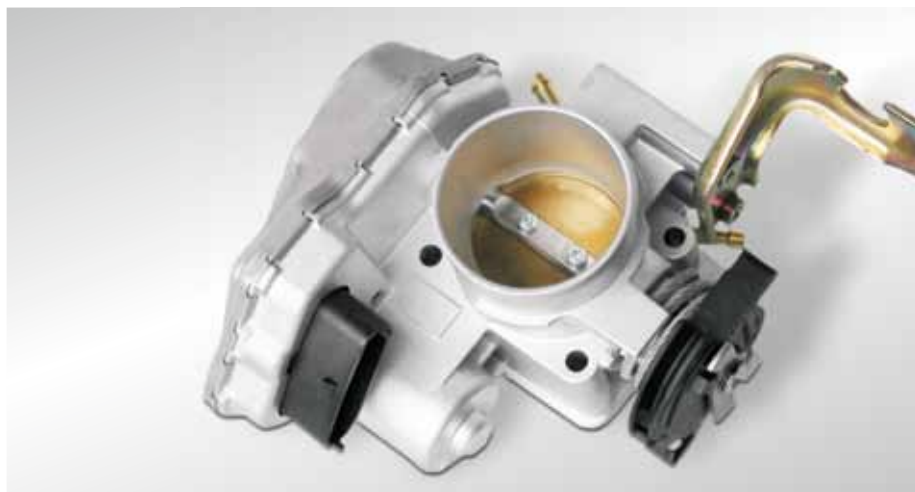
При проверке в мастерской обнаруживается загрязнение корпуса дроссельного узла с электромеханическим приводом.

Возможными причинами загрязнений на корпусе дроссельного узла могут быть:

- негерметичность впускного тракта
- ошибка при техобслуживании, например, загрязнение при замене воздушного фильтра или применение неправильного воздушного фильтра
- чрезмерное выход масла из фланца коленчатого вала
- частицы масла из спортивных воздушных фильтров с сетчатыми элементами, смачиваемыми маслом

Мы не советуем чистить корпус дроссельного узла: корпус дроссельного узла можно повредить.

После замены нужно обязательно адаптировать корпус дроссельного узла с электронным контроллером двигателя, так как в противном случае претензии к работе двигателя сохранятся!

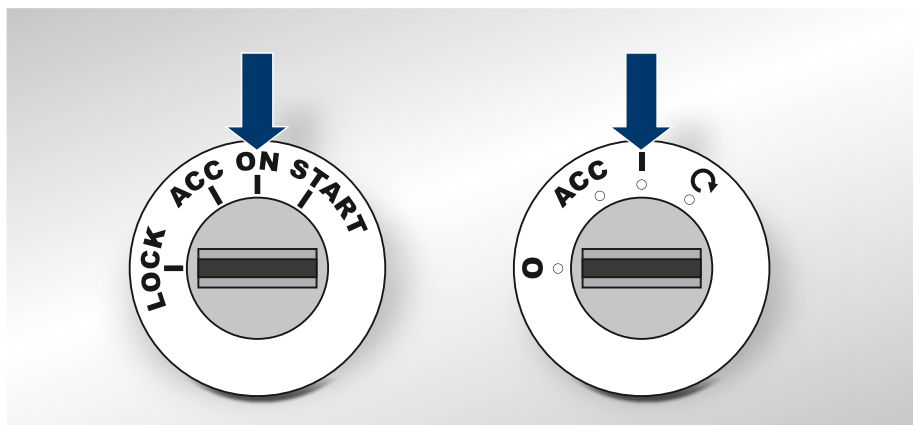
Положение «1» в различных замках зажигания

с помощью зажигания

Повернуть ключ зажигания из нулевого положения или положения блокировки в положение 1 и оставить в этом положении на 10 секунд.

В течение этого времени происходит адаптация электронного контроллера двигателя к корпусу дроссельного узла.

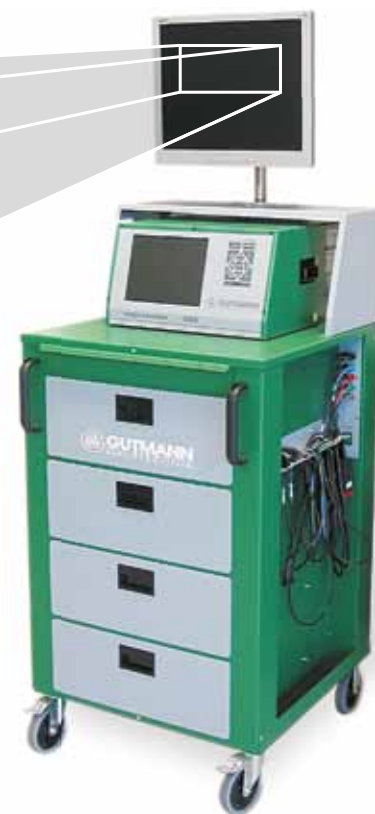
Экранная маска для адаптации корпуса дроссельного узла (пример)

с помощью диагностического тестера

Это выполняется с помощью специального пункта программы мотор-тестера (например, «Основная настройка»). Более подробные указания по этому вопросу Вы найдете в руководстве по эксплуатации Вашего мотор-тестера.

Так как накопитель сбоев необходимо стирать после каждого ремонта электронных деталей, то мы рекомендуем этот метод.
