Skoda Felicia 1.3

Réclamation : le moteur s'arrête au ralenti

Véhicule	Produit: Corps de papillon à moteur électrique	
Skoda Felicia 1.3	N° PIERBURG	N° O.E.*
	7.22456.01.0	441.0.4301-416.6

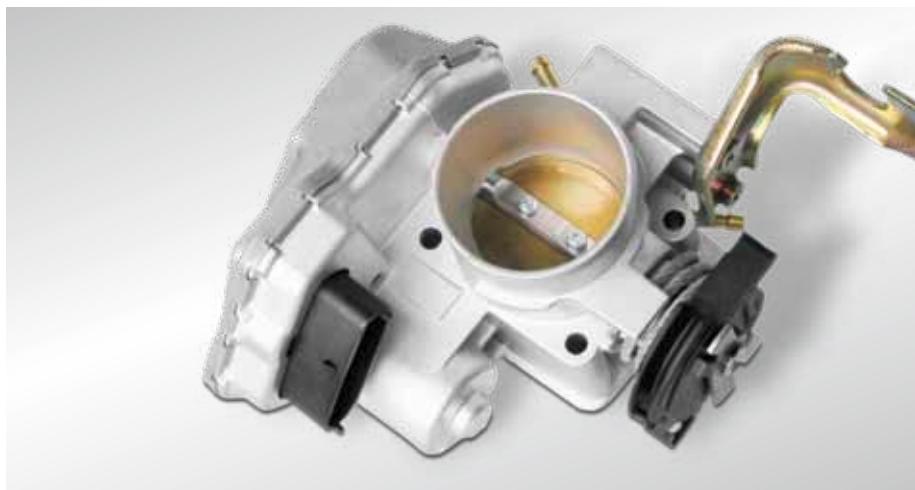
Les problèmes persistent suite au changement du boîtier de papillon.

Lors de contrôles dans l'atelier, il est constaté que le corps de papillon à moteur électrique est encrassé.

- Manque d'étanchéité dans le canal d'admission
- Erreur commise pendant le service d'après-vente, par ex. saletés induites par le changement du filtre à air ou emploi de filtres à air erronés
- Sortie d'huile excessive hors du carter de vilebrequin
- Particules d'huile en provenance des filtres à air de type sportif humectés d'huile

Nous déconseillons de nettoyer un corps de papillon qui risque d'être détérioré.

Après tout changement, il convient d'adapter impérativement le boîtier de papillon à l'appareil de gestion des fonctions du moteur, faute de quoi les réclamations continuent de valoir !

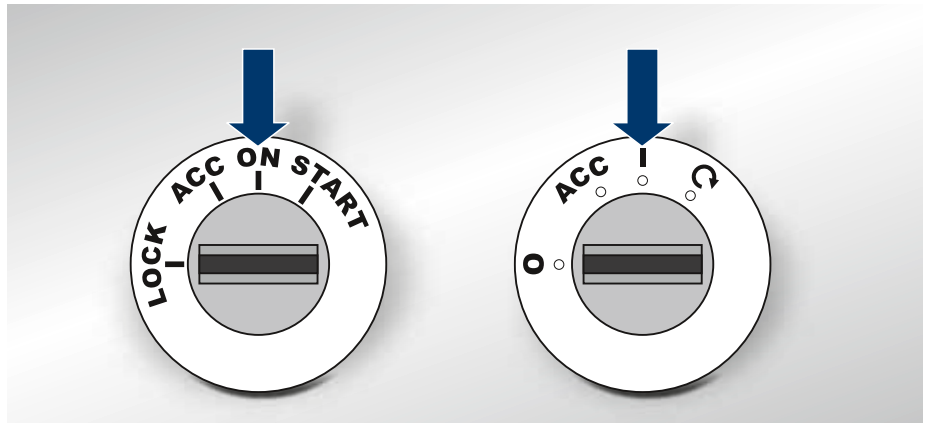
Position « 1 » sur divers contacteurs d'allumage à clé

Tourner la clé de contact de la position zéro, dite de verrouillage, pour la régler en position 1 et l'y laisser pendant 10 secondes.

Durant ce laps de temps, l'appareil de commande du moteur est adapté au corps de papillon.

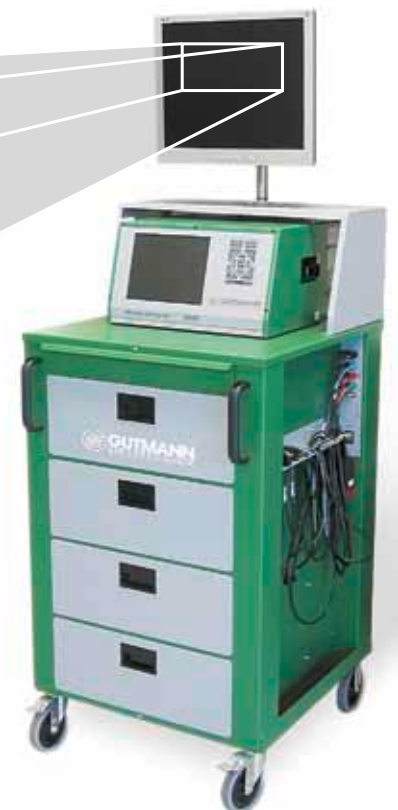
Masque visualisé sur l'écran pour adapter le boîtier de papillon (exemple)

Ce procédé est applicable à l'aide d'une option spéciale du programme du testeur de moteur (par ex. « Réglage de base »). De plus amples instructions en la matière vous sont fournies dans le mode d'emploi de votre testeur de moteur.

Étant donné que la mémoire dédiée aux erreurs devrait être effacée suite à toute réparation effectuée sur des composants électroniques, nous recommandons cette méthode.
