Skoda Felicia 1.3

Stížnost: motor nedrží volnoběžné otáčky

Vozidlo	Výrobek: Elektromotorová škrtkáč klapka	
Skoda Felicia 1.3	PIERBURG číslo.	O.E. číslo.*
	7.22456.01.0	441.0.4301-416.6

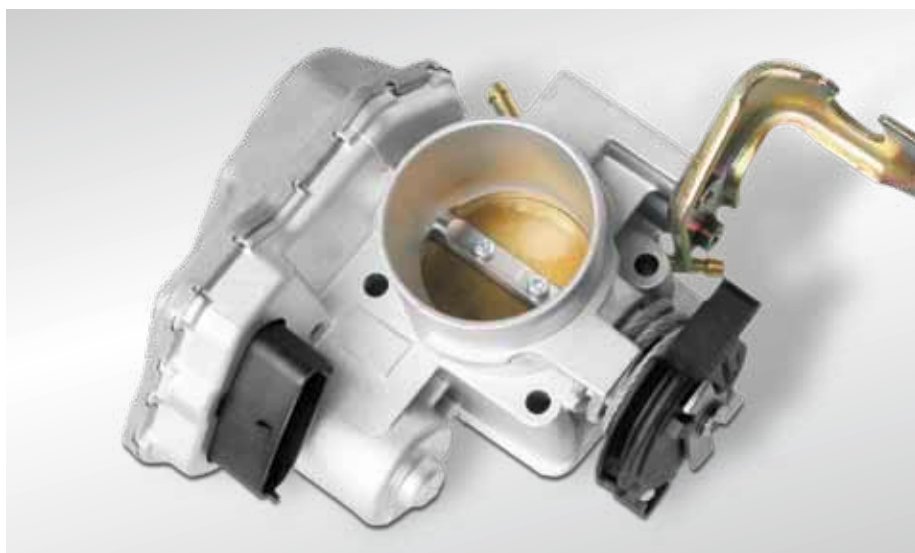
- nízké volnoběžné otáčky
 - škrubání motoru
 - prodleva při akceleraci
 - kolísání volnoběžných otáček
- Problémy přetrvávají i po výměně škrtkáč klapky.

Při kontrole v opravě je zjištěno znečištění škrtkáč klapky.

Možné příčiny znečištění škrtkáč klapky mohou být:

- Netěsnost sacího traktu
- Chyby v provádění servisních prací, vniknutí nečistot při výměně vzduchového filtru nebo použití nesprávného filtru
- Nadměrný únik oleje z klikové skříně
- Částice oleje ze sportovních vzduchových filtrů vlhčených olejem.

Vyčištění škrtkáč klapky provádějte vhodnými přípravky (např. na čištění karburátorů) pouze v demontovaném stavu.

Po vyčištění či výměně škrtkáč klapky je nutné nechat řídicí jednotku a novou či vyčištěnou klapku vzájemně přizpůsobit, jinak se bude závada opakovat!

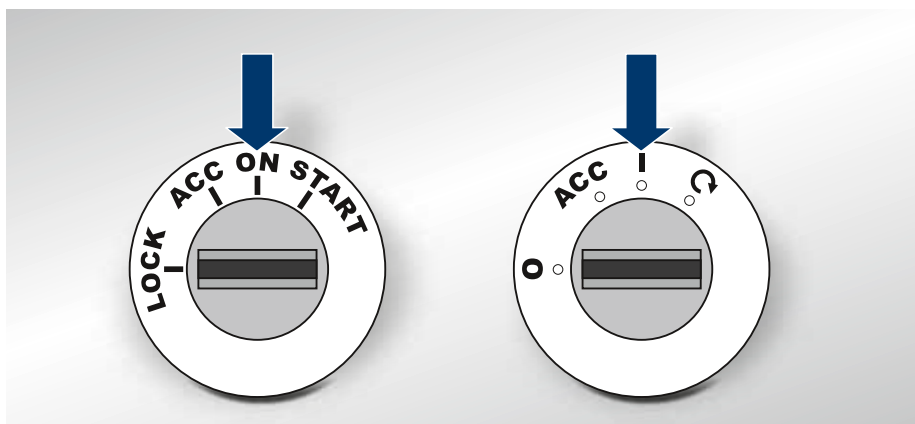
Pozice „1“ pro různé spínací skříňky

Vyobrazení nastavení škrtící klapky (příklad)

Otočte klíčkem v zapalování z nulové či zamčené pozice do pozice 1 a ponechte takto po dobu 10 sekund. Během této doby proběhne adaptace řídicí jednotky ke škrtící klapce.

Provede se speciálním programem diagnostického přístroje (nazvaným např. „výchozí nastavení“).
