Spotřeba a ztráta oleje

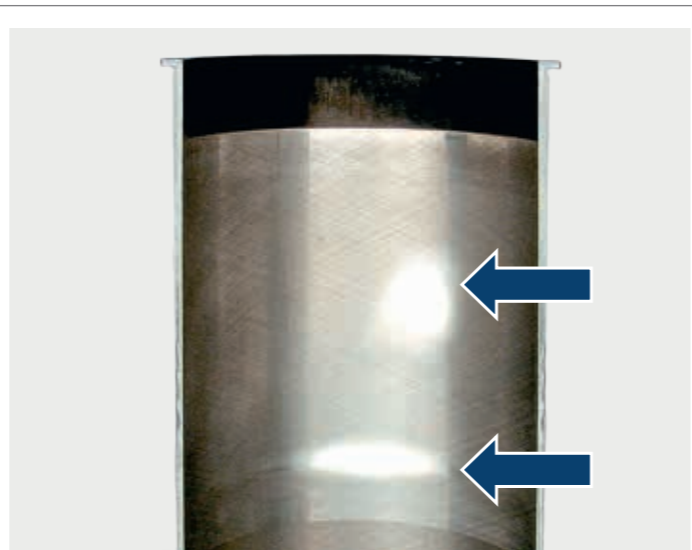
Deformací u otvorů válce

Deformace u otvorů válce je rozpoznatelná jednotlivými, vysoce lesklými vyleštěnými místy u oběžné plochy válců. Závěr: Pístní kroužky nemohou ohnutý nebo deformovaný otvor válce spolehlivě utěsnit před motorovým olejem nebo spaliny.

Do spalovacího prostoru se tak může dostat motorový olej, kde se spálí.

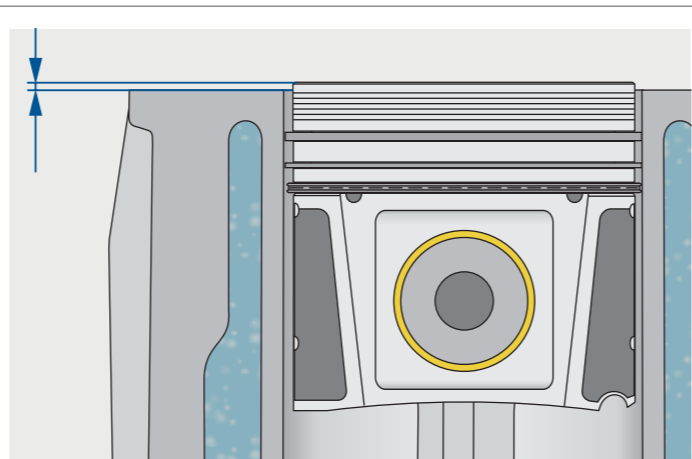
Příliš velký přesah pístu

Pokud je u vznětových motorů příliš velký přesah pístu, narážejí písty u hlavy válce a třesou vstříkovacími tryskami. Dodatečně je vstříkováno palivo a porušuje mazací film na površích válců.

V důsledku toho dochází k vysokému opotřebení smíšeného tření u pístů, pístních kroužků a oběžných ploch válců.

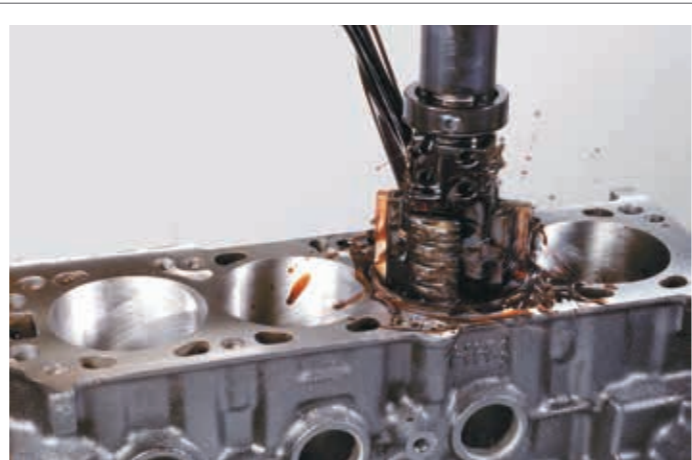
Chyba při opracování válce

Chybně opracované otvory válce způsobují problémy s utěsněním u těsnicího systému „Otvor válce-písty-pístní kroužky“.

V případě chybné topografie povrchu válce dochází ke smíšenému tření a tím k výraznému opotřebení a spotřebě oleje.

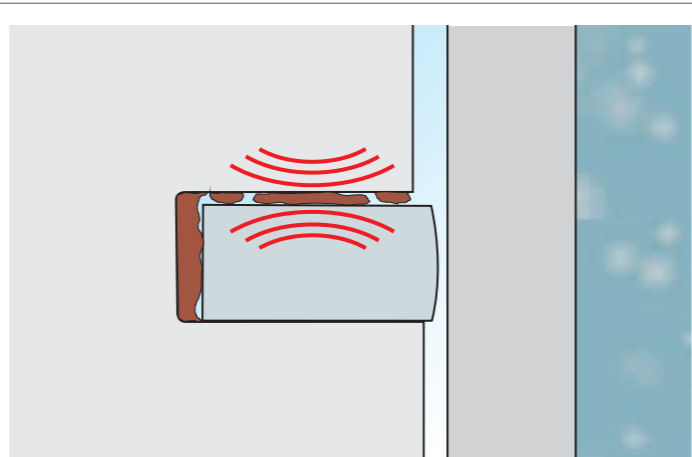
Blokované pístní kroužky

Pokud se pístní kroužky čtyřtákných motorů nemohou volně pohybovat v drážkách kroužků, dochází k problémům s utěsněním a tím ke zvýšené spotřebě oleje.

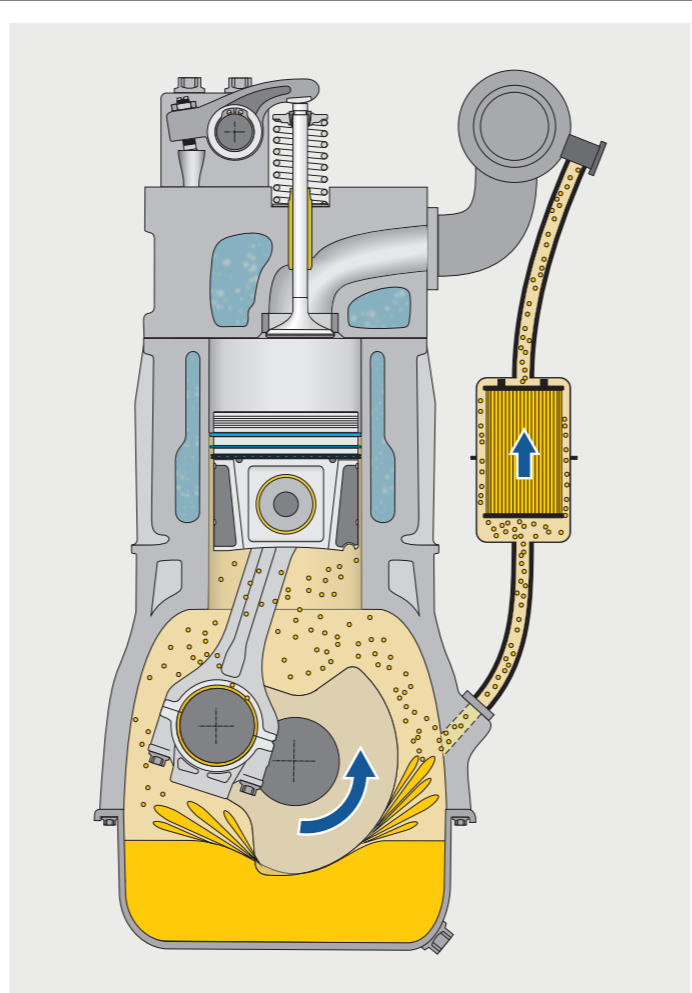
Příliš vysoký stav oleje

Příliš vysoký stav oleje způsobí ponoření klikové hřídele do olejové vany a vznik dodatečné olejové mlhy. Systém odlučování oleje odvětrávací klikové skříně je tak přetížený a neúčinný.

Motorový olej se společně s „plyny Blow-by“ dostane přes odvětrávací ventil klikové skříně do sací soustavy, je nasáván a při příštím spalování také spálén.

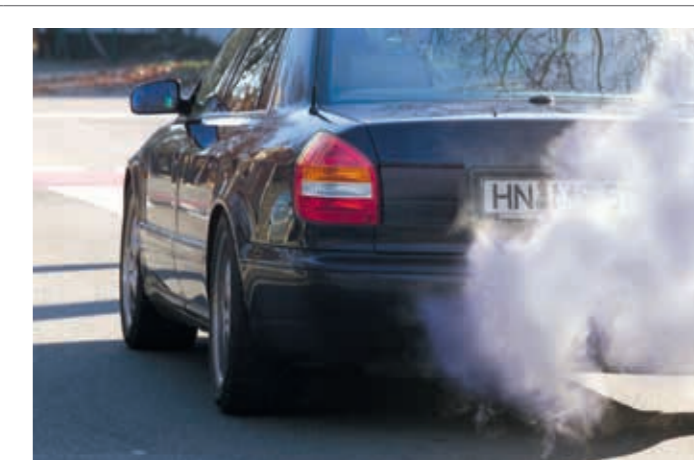
Nepříznivými podmínkami použití a chybami užívání

Kromě technických příčin je vyšší spotřeba oleje způsobena také nepříznivými podmínkami použití vozidla.

Všechny jízdní stavy, které způsobují vyšší spotřebu paliva, působí negativně také na spotřebu oleje.

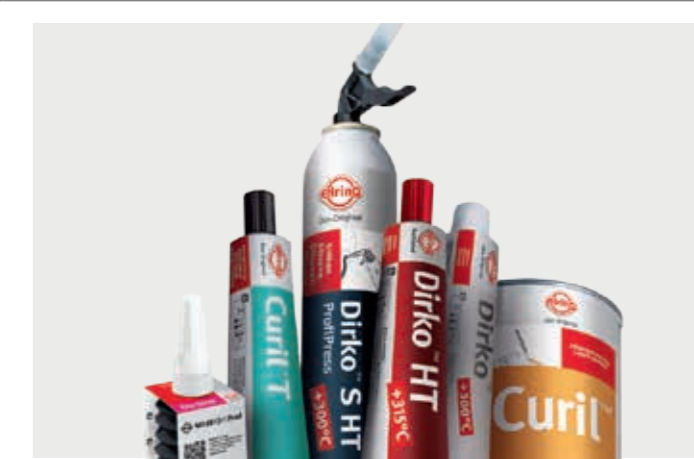
Chybným použitím těsnicích prostředků

Nadměrné a nepotřebné nanesení tekutých těsnicích prostředků, obzvláště tehdy, pokud jsou určena tuhá těsnění, může způsobit netěsnosti.

Tekuté těsnicí prostředky se smí používat jen tam, kde jsou výslovně předepsány.

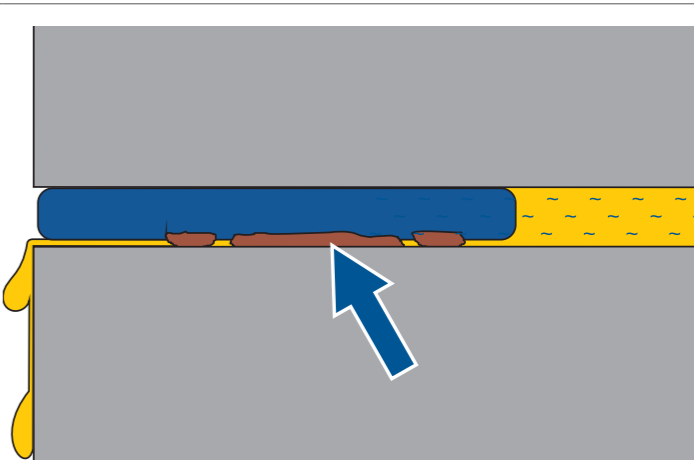
Cizí těleso mezi těsnicími plochami

Cizí tělesa mezi těsněním a konstrukčním dílem zabraňují správné těsnicí funkci a mohou způsobit deformaci konstrukčního dílu.

Rez, zbytky těsnicích prostředků a laku, které nebyly zcela odstraněny, mohou způsobit stejnou závadu.

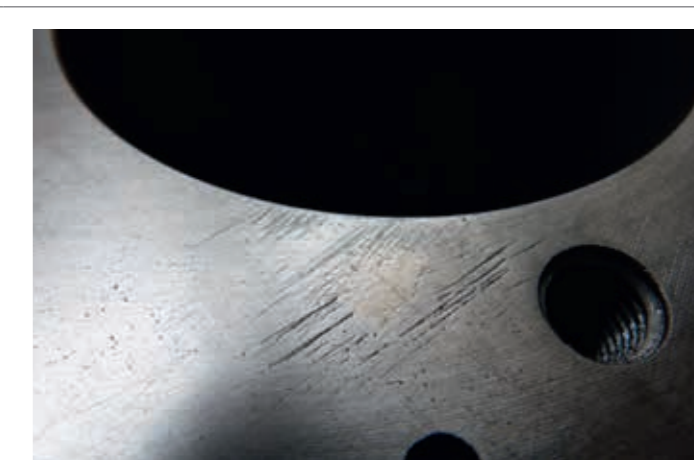
Chyba těsnicích ploch

Pokud jsou povrchy konstrukčních dílů poškozené (škrábance, koroze, rez, prohlubeniny) nebo nejsou rovny, nemůže těsnění plnit svou určenou funkci.

V důsledku toho zůstávají po spojení konstrukčních dílů mezi těsněním a těsnicími plochami mezery, kterými uniká motorový olej nebo chladicí kapalina.

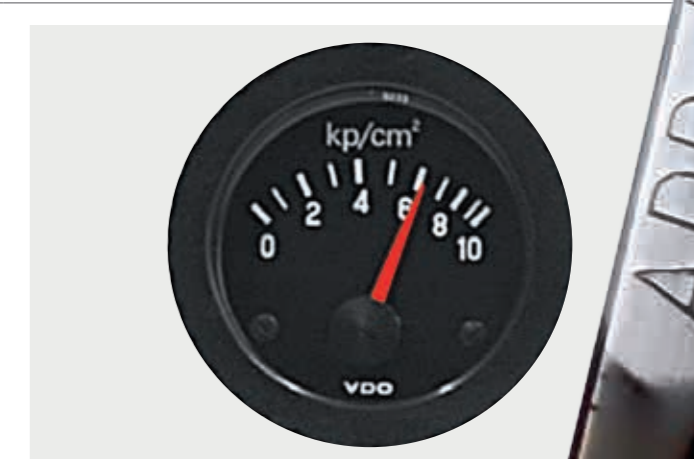
Příliš vysoký tlak oleje

Pokud je tlak oleje příliš vysoký, může dojít k netěsnostem těsnění pouzdra, olejového filtru, chladiče oleje a vedení nebo k jejich prasknutí.
